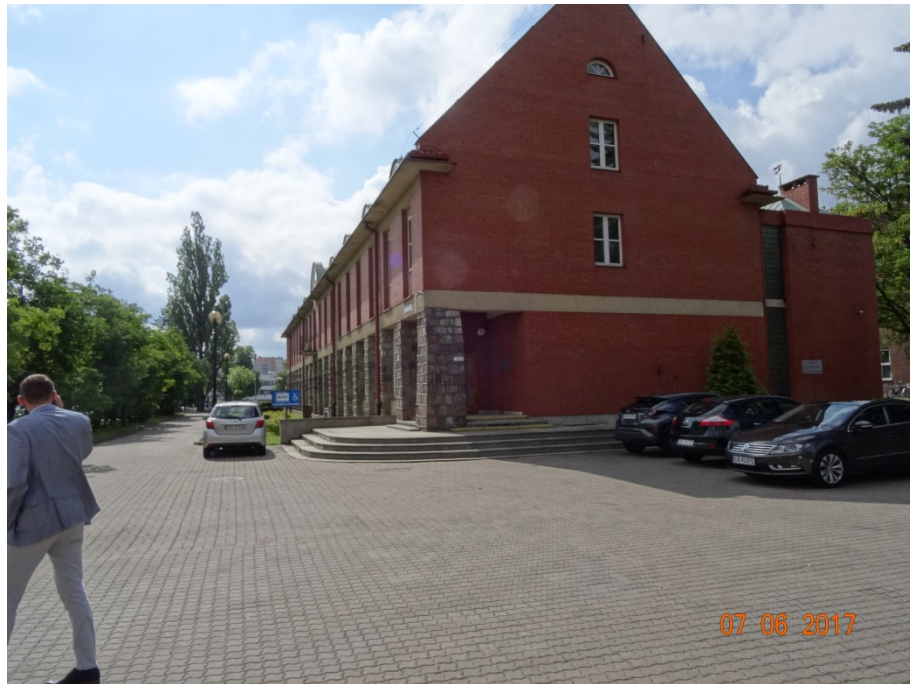
Fot. 1. Widok obiektu od strony północno wschodniej. Widoczna ściana frontowa z charakterystycznymi słupami z granitowych bloków ciosanych w poziomie parteru oraz prawa ściana szczytowa z dobudowaną dwukondygnacyjną częścią sanitarną.

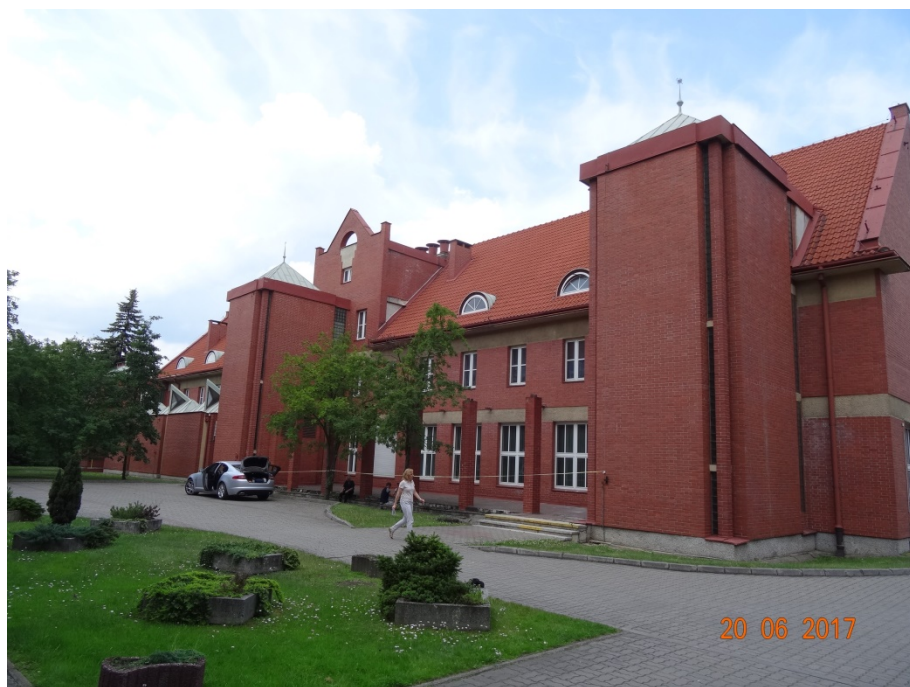
Fot. 2. Ściana tylna obiektu. Na tle ściany budynku zasadniczego z wystawką w poziomie dachu widoczne dwie dobudowane klatki schodowe rozdzielone tarasem z murowanymi słupkami dawniejszej pergoli oraz fragment parterowej części z charakterystycznymi naświetlami na dachu.

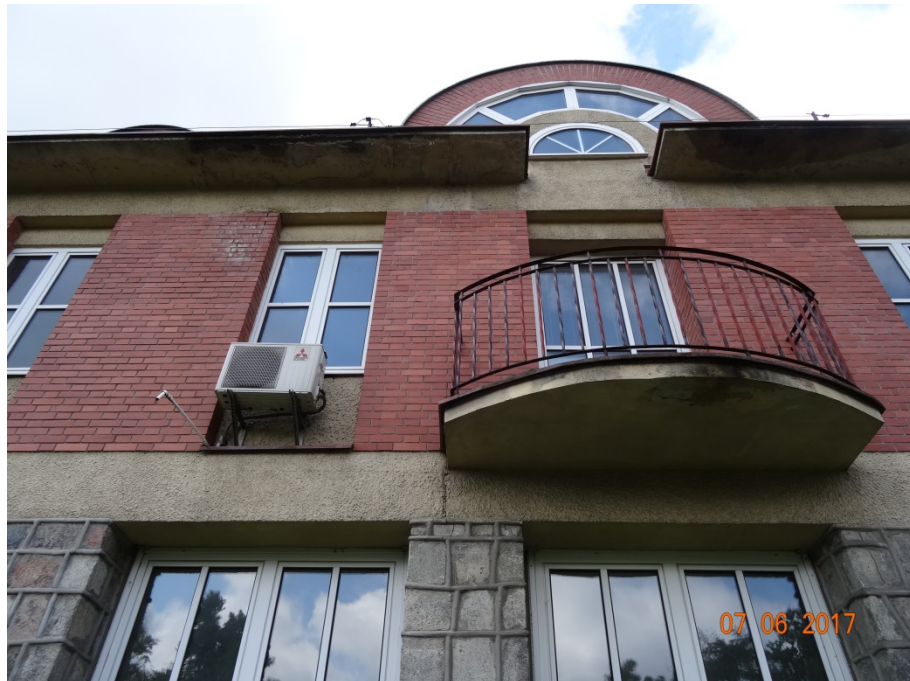
Fot. 3. Część środkowa ściany frontowej. Zarysowanie pionowe klinkierowej warstwy osłownej przebiegające w górę od dylatacji rygla i przechodzące w dół na górnych warstwach granitowego filara międzyokiennego. Widoczne również uszkodzenia dolnej powierzchni płyt gzymsowych i płyty balkonowej.

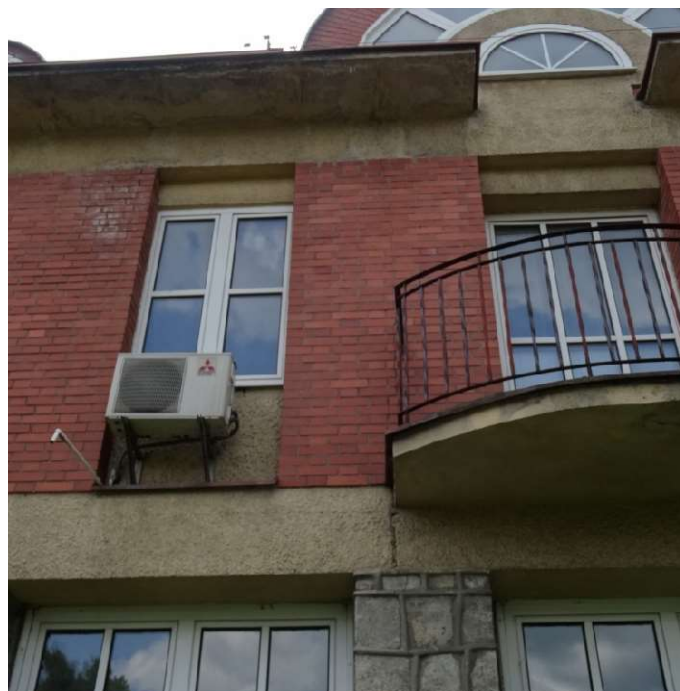
Fot. 4. Jak fot. 3, lecz zbliżenie na zarysowanie i uszkodzoną płytę gzymsową.

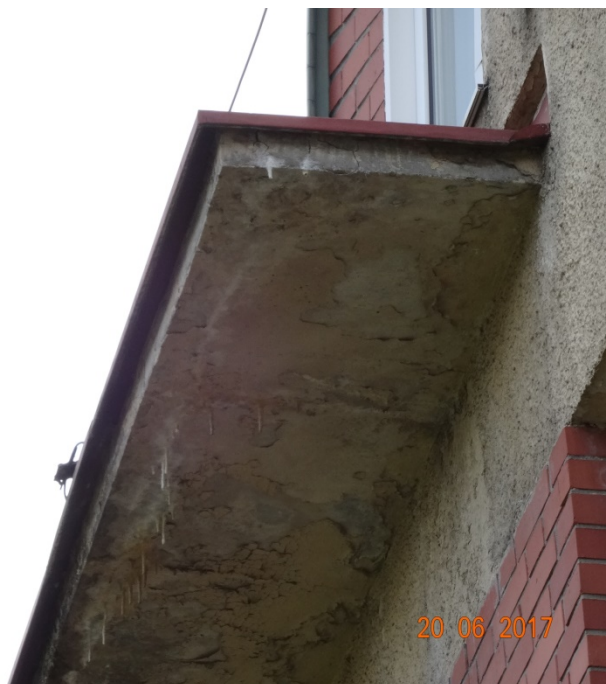
Fot. 5. Jak fot. 3 i 4, lecz zbliżenie na uszkodzony gzyms z naciekami wapiennymi w formie stalaktytów świadczącymi o występowaniu długotrwałych przecieków wody opadowej przez opierzenie blacharskie gzymsu.

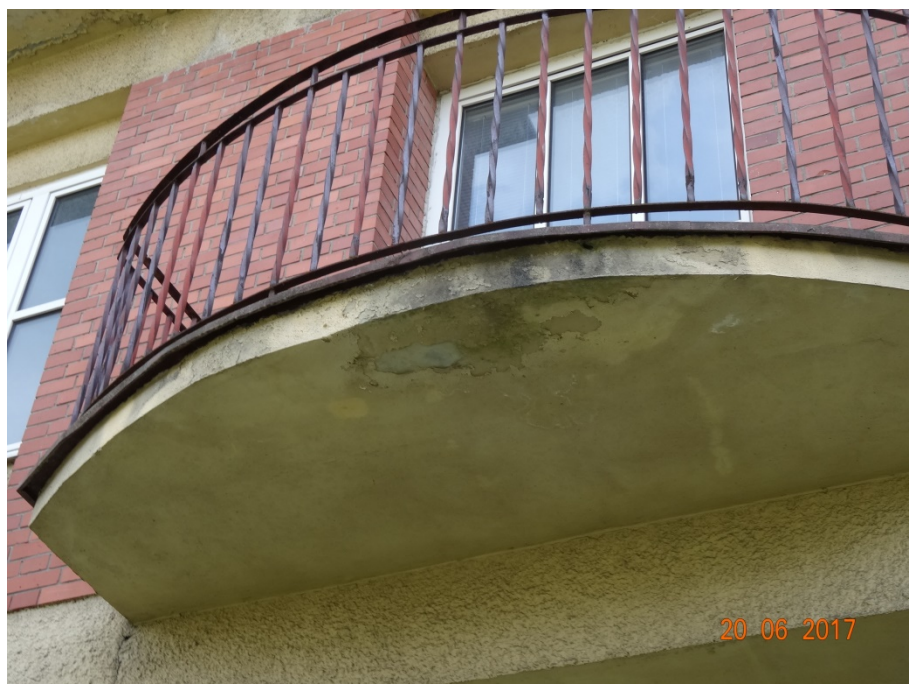
Fot. 6. Jak fot. 3, lecz zbliżenie na uszkodzenia płyty łukowego balkonu spowodowane spływaniem wody opadowej spod opierzenia blacharskiego.

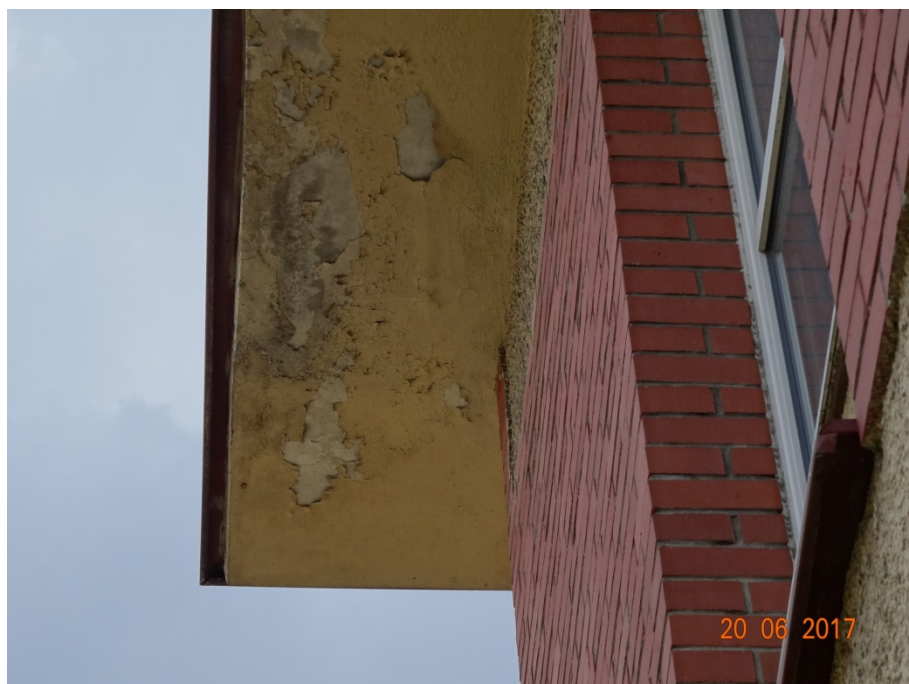
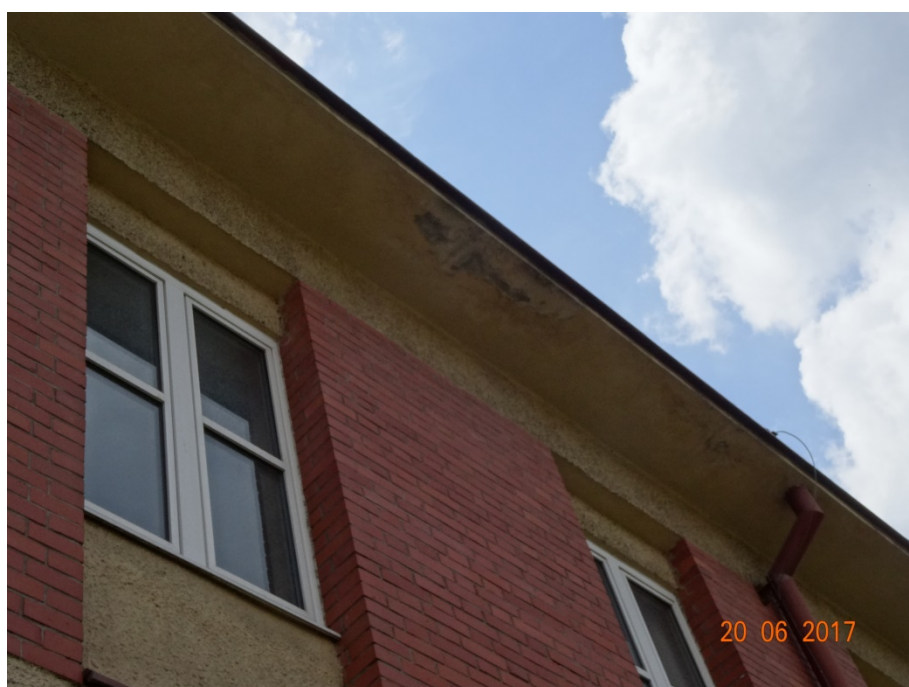
Fot. 7 i 8. Ściana frontowa. Przykładowe uszkodzenia płyty gzymsowej spowodowane przeciekami wody opadowej przez nieszczelności opierzenia blacharskiego,

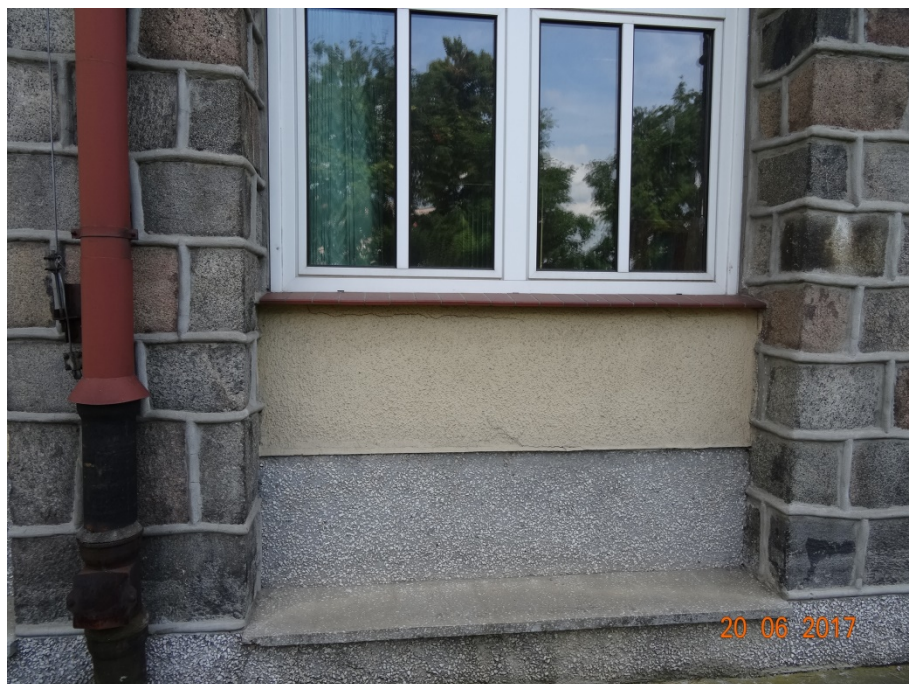
Fot. 9. Ściana frontowa. Przykładowe zarysowania poziome podokienników.

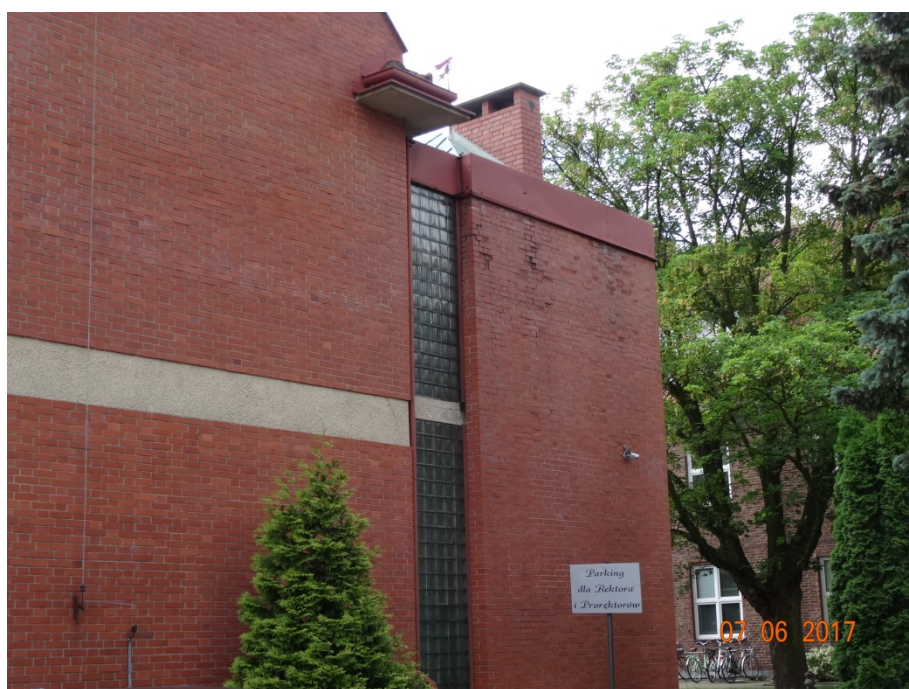
Fot. 10. Pn.-wsch. ściana szczytowa budynku zasadniczego i dwukondygnacyjnej części sanitarnej. Widoczne: wykwyty wapniowe na ścianie szczytowej spowodowane brakiem szczeliny wentylacyjnej ściany, złuszczenia cegły klinkierowej w górnej części dobudówki sanitarnej oraz zarysowania w poziomie wieńców.

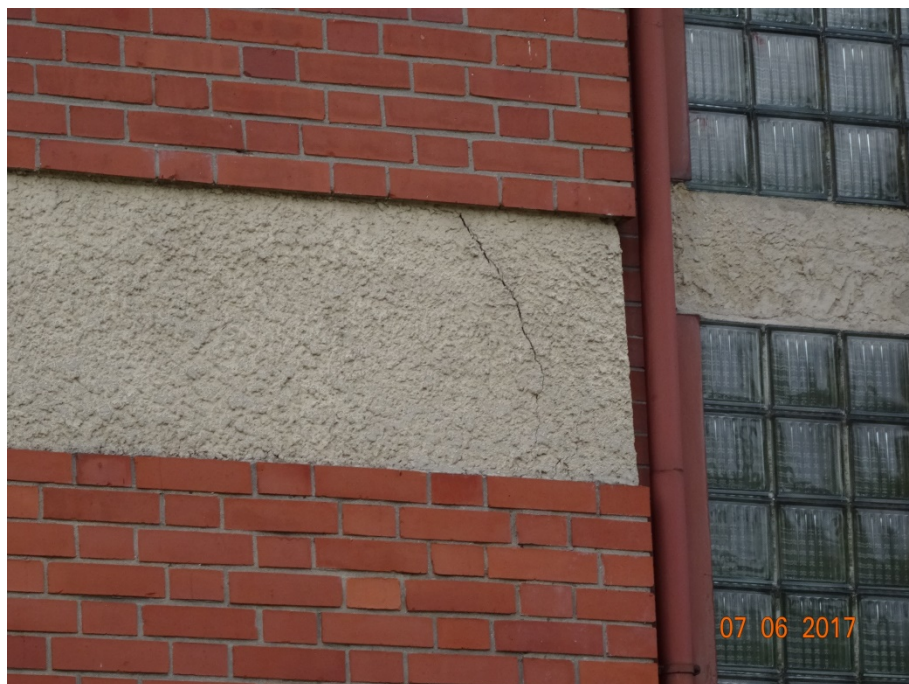
Fot. 11. Jak fot. 10, lecz zbliżenie na zarysowanie gzymsu w poziomie stropu nad parterem budynku zasadniczego.

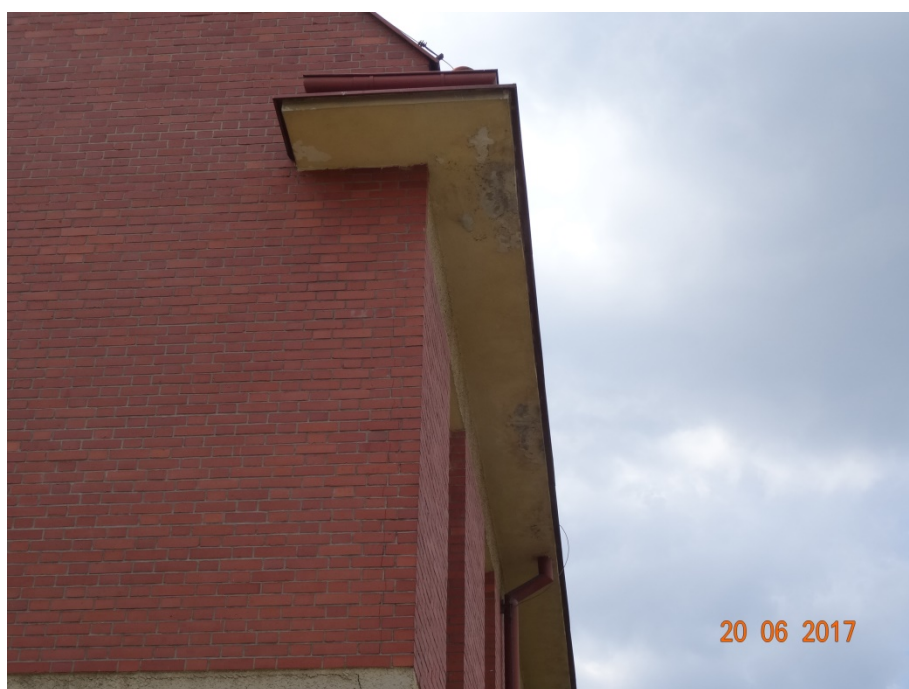
Fot. 12. Płd.-zach. ściana szczytowa. Zarysowanie pionowe warstwy fakturowej przy narożu budynku

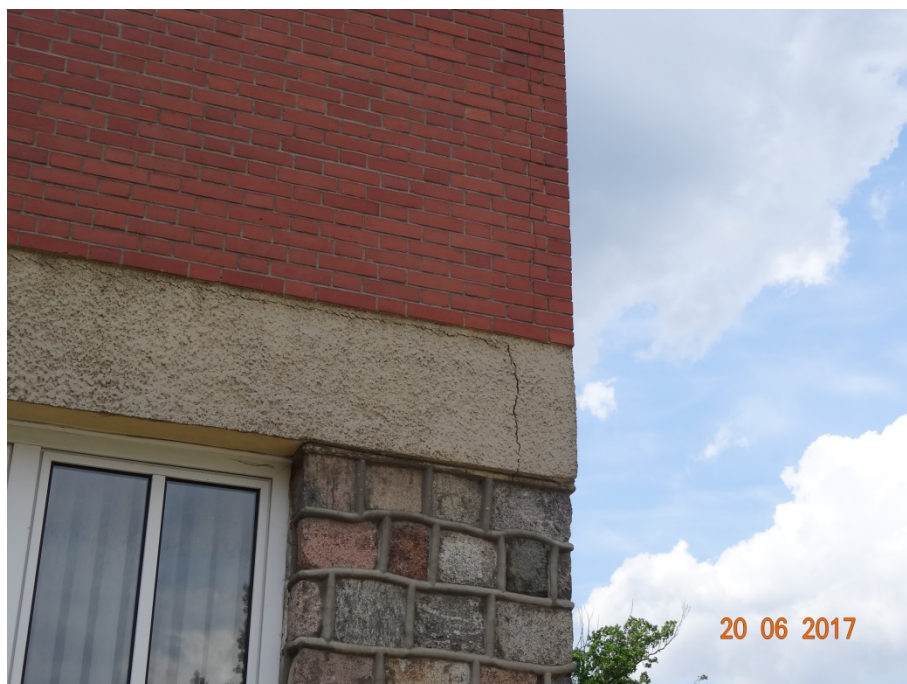
Fot. 13. Płd.-zach. ściana szczytowa. Zarysowanie poziome nad wieńcem stropowym przechodzące przy narożu budynku w zarysowanie pionowe. Widoczne również zarysowanie pokazane na fot. 12.

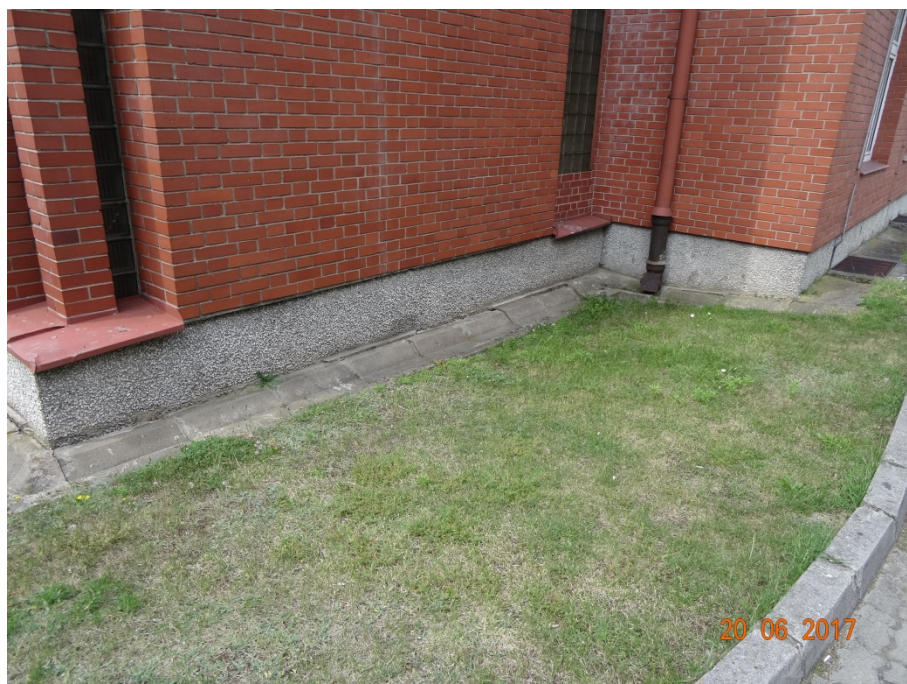
Fot. 14. Naroże pomiędzy ścianą tylną budynku zasadniczego i skrajnej klatki schodowej. Zapadnięte betonowe koryto, zbierające wody opadowe z terenu nachylonego w stronę budynku, bez wpustu burzowego (!?).

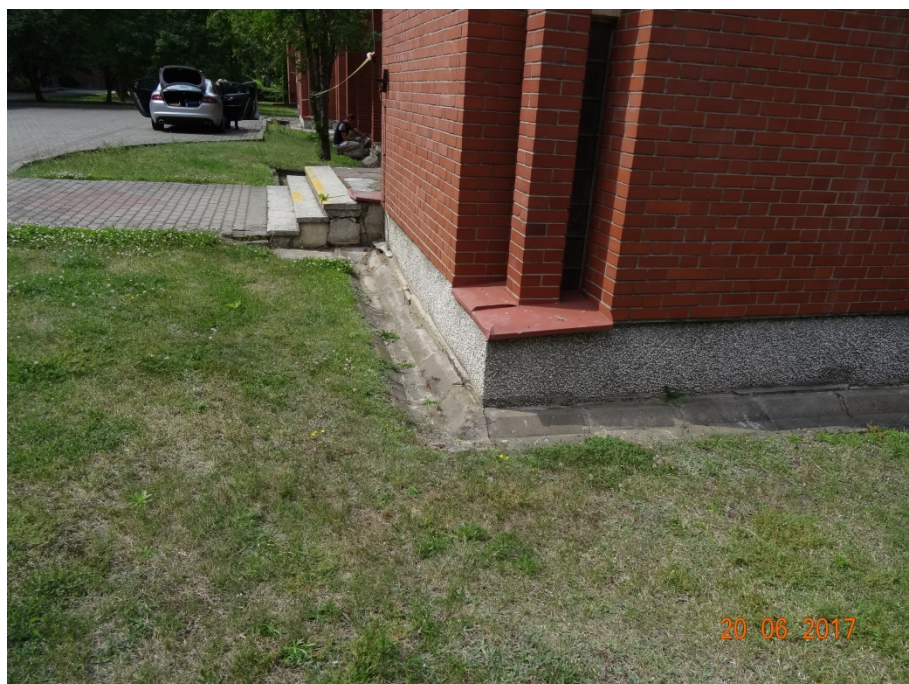
Fot. 15. Zapadnięte koryto odwadniające terenu nachylony w stronę budynku przy ścianie tylnej skrajnej klatki schodowej bez wpustu burzowego. Widoczne również zniszczenia schodów zewnętrznych.

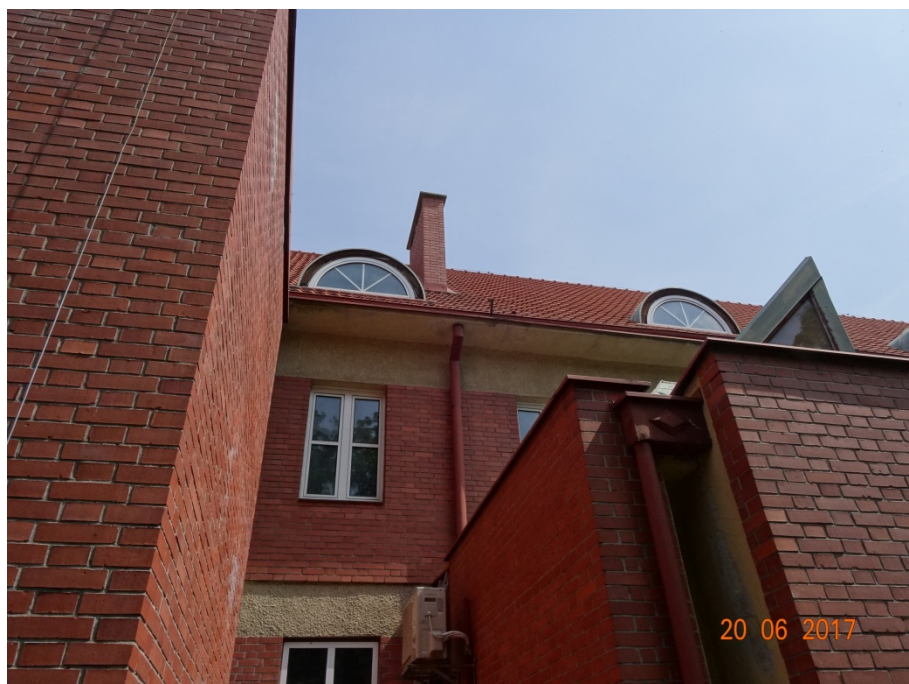
Fot. 16. Ściana tylna budynku. Przykładowe uszkodzenia płyty gzymsowej spowodowane przeciekami przez nieszczelne rynny lub opierzenie blacharskie gzymsu

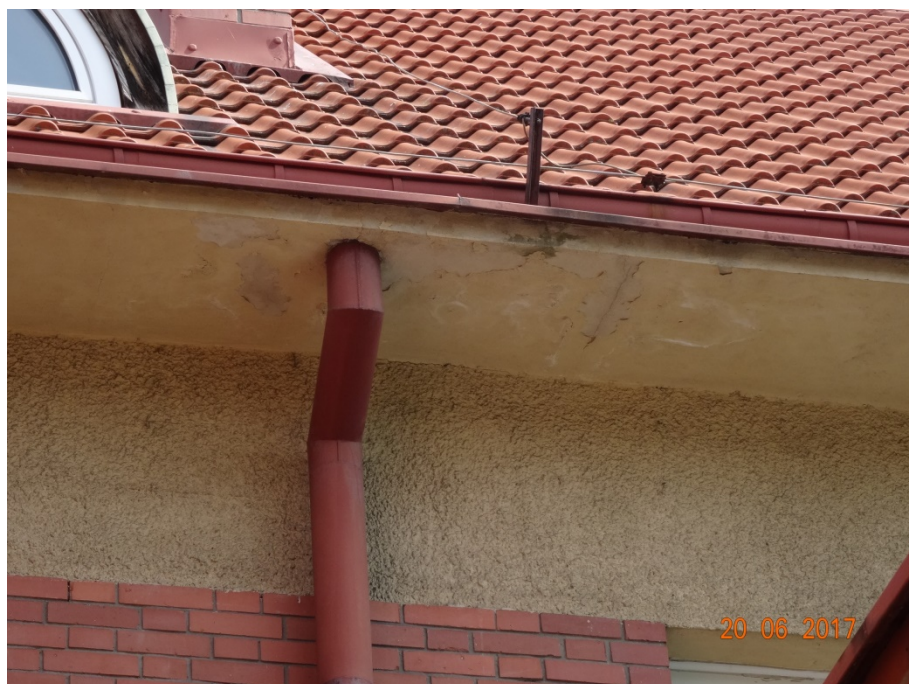
Fot. 17. Jak fot. 16, lecz zbliżenie. Widoczne ślady korozji opierzenia.

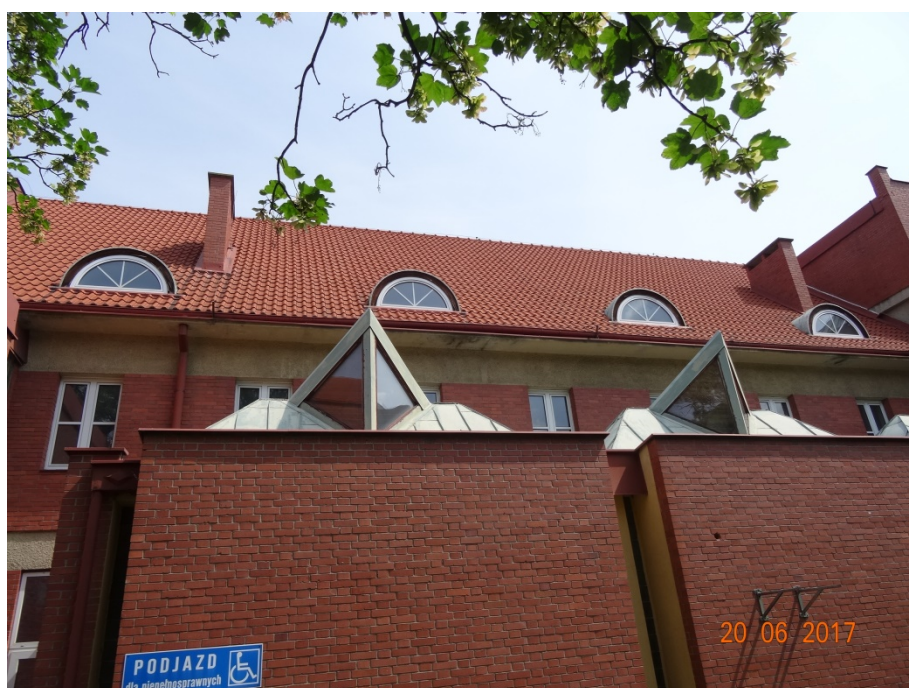
Fot. 18. Ściana tylna budynku zasadniczego. Uszkodzenia płyty gzymsu. Wadliwie zamocowana rynna, która jest nachylona w stronę budynku.

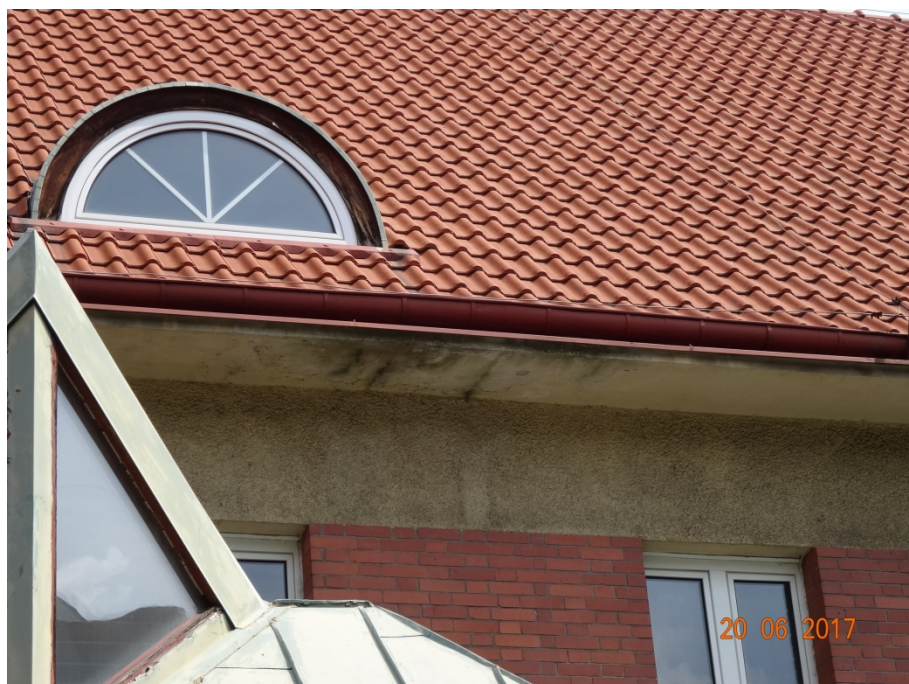
Fot. 19. Jak fot. 18, lecz zbliżenie na wadliwie zamocowany fragment rynny, pod którym widoczne są ślady zawilgoceń wodą opadową spływającą spod opierzenia blacharskiego.

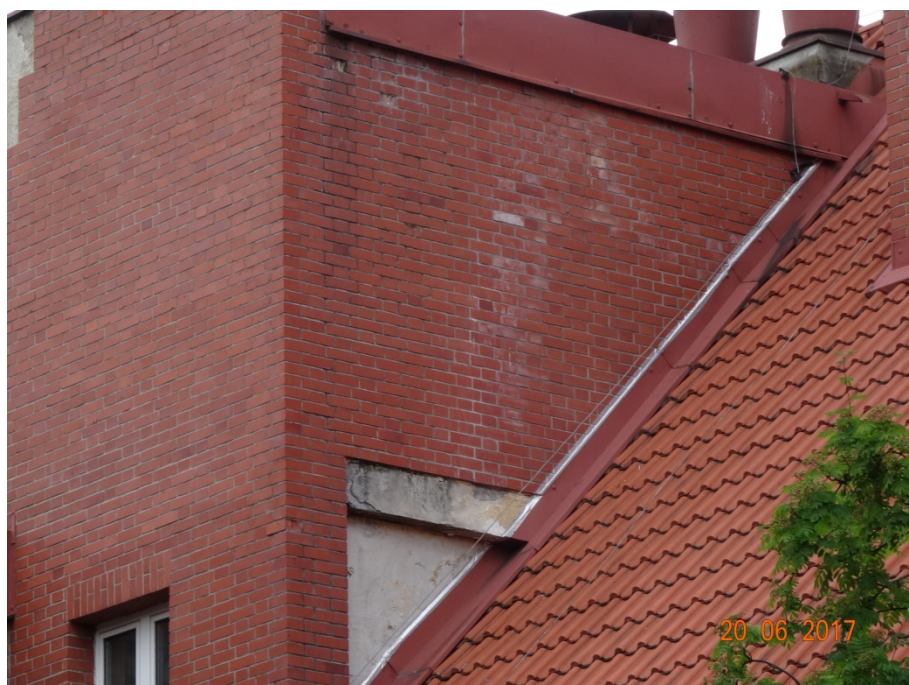
Fot. 20. Budynek zasadniczy. Płd.-zach. ściana boczna wystawki, w której znajduje się maszownia dźwigu towarowego. Widoczne: uszkodzenia cegły klinkierowej spowodowane wypływaniem wody opadowej spod opierzenia o blachy czołowe, powierzchniowe wykwity solne oraz uszkodzenia korozyjne wieńca oraz ściany znajdującej się pod nim.

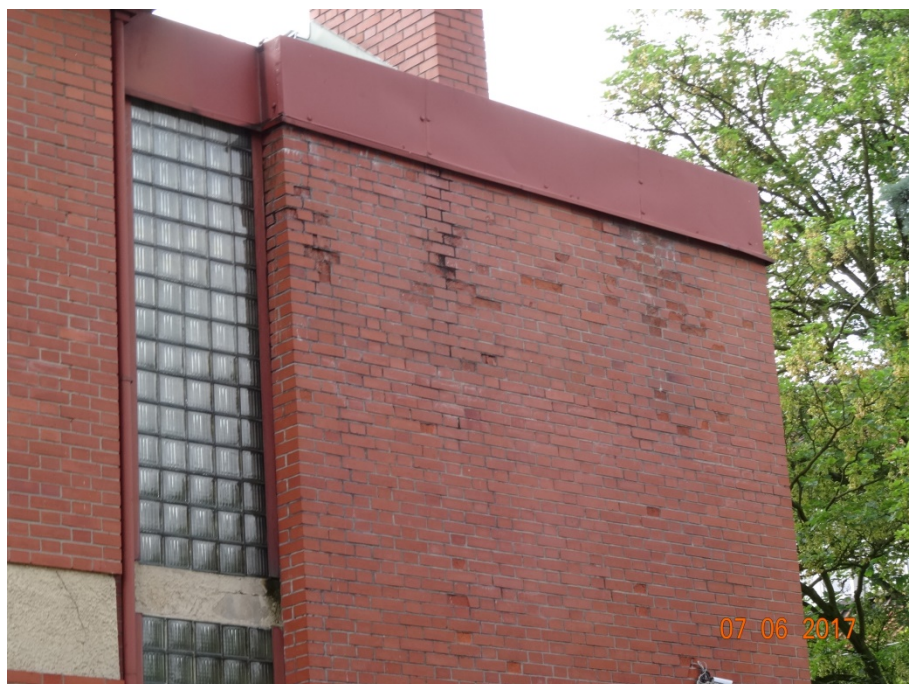
Fot. 21. Pn.-wsch. ściana boczna dwukondygnacyjnej części sanitarnej. Zbliżenie na złuszczenia cegieł klinkierowych warstwy osłonowej sanitariatów oraz uszkodzenia w poziomie wieńca stropowego pod luksferami. Widoczne również zarysowanie górnego fragmentu ściany na prawo od rury spustowej oraz ślady spływania wody opadowej spod opierzenia wieńczącego.

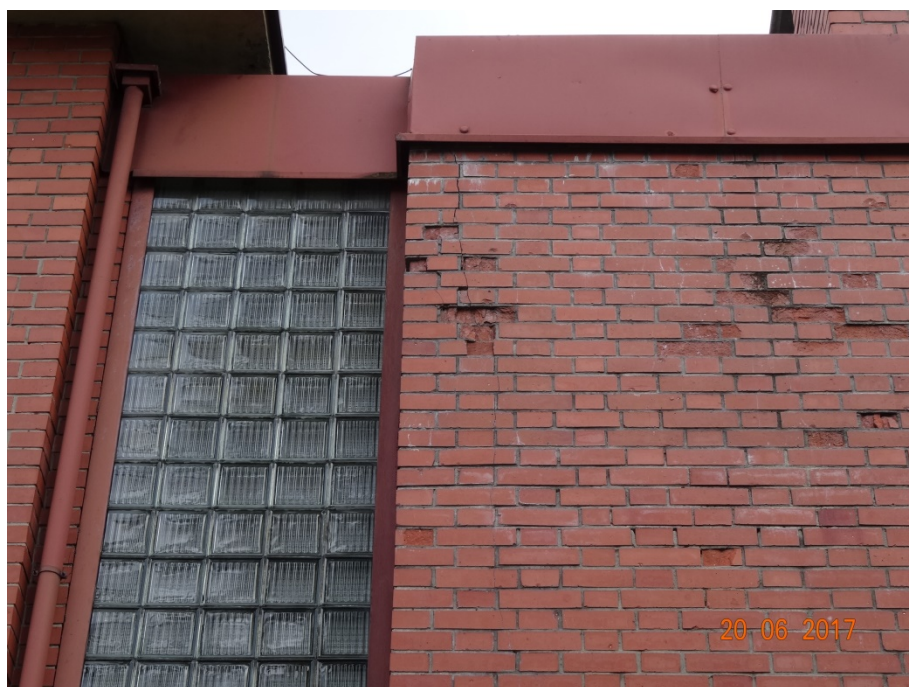
Fot. 22. Jak fot. 21, lecz zbliżenie na zarysowanie warstwy fakturowej ściany.

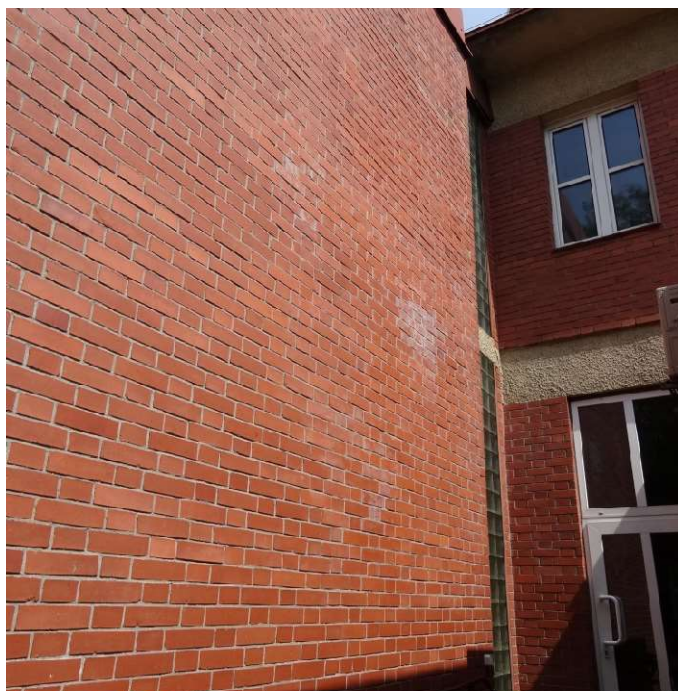
Fot. 23. Ściana płd.-zach. dwukondygnacyjnej części sanitarnej. Powierzchniowe wykwity wapniowe. Górą widoczne złuszczenia cegły klinkierowej.

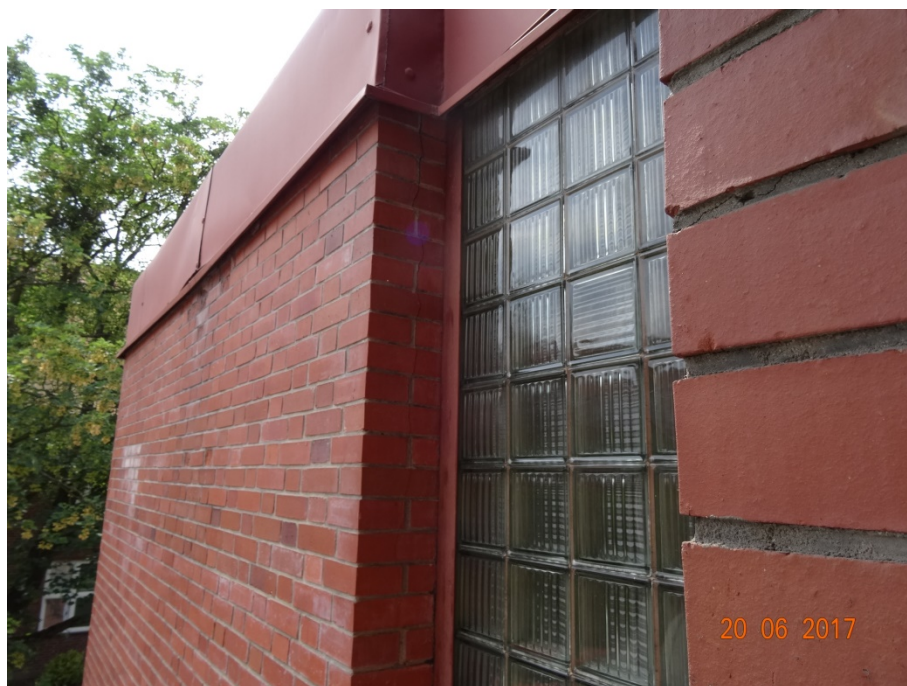
Fot. 24. Ściana płd.-zach. dwukondygnacyjnej części sanitarnej. Złuszczenia cegły klinkierowej spowodowane długotrwałym zawilgoceniem wodą opadową spływającą spod opierzenia i blachy czołowej. Widoczne również powierzchniowe wykwity solne.

Fot. 28. Dach dwukondygnacyjnej części sanitarnej (fotografia wykonana przez okno na poddaszu użytkowym budynku zasadniczego). Ostrosłupowa część dachu pokryta blachą na rąbki stojące i leżące. Poziome fragmenty dachu pokryte papą na pierwotnym pokryciu blaszanym. Brak prawidłowego połączenia papy z blachą pokrywającą części skośne dachu. Brak prawidłowego połączenia pokrycia papowego z pionowymi blachami czołowymi skutkujące uszkodzeniami ściany widocznymi na fot. 24 i 25.

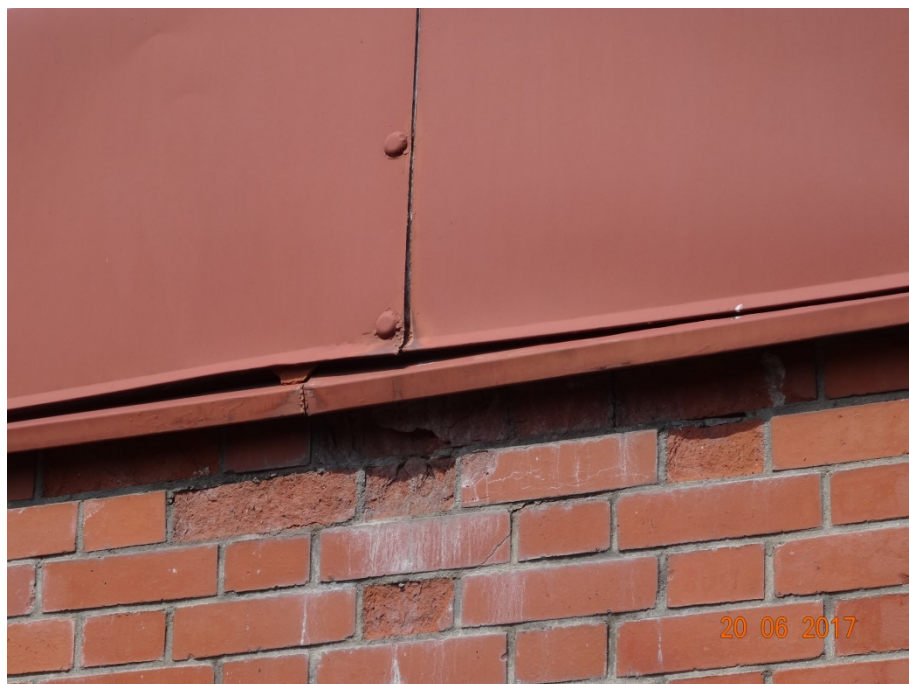
Fot. 25. Jak fot. 24, lecz zbliżenie na złuszczenia cegły klinkierowej pod wadliwie wykonanymi opierzeniem blacharskim i blachą czołową.

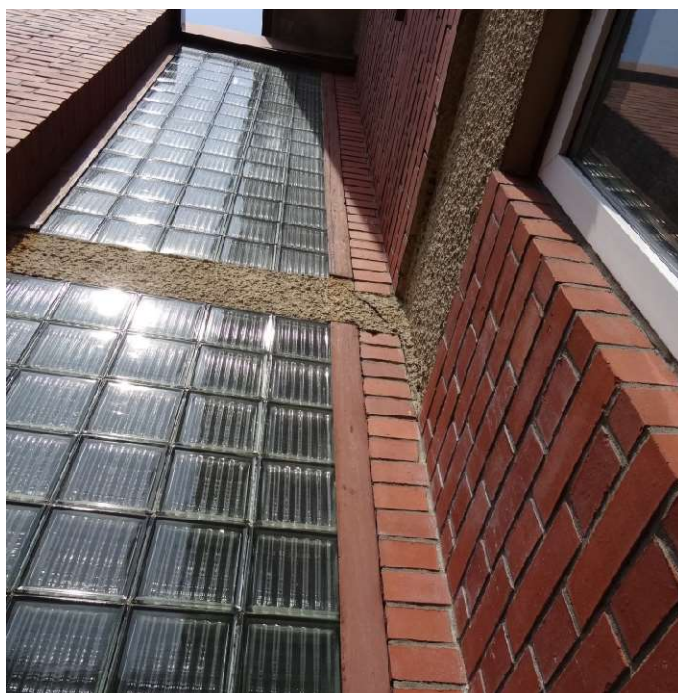
Fot. 26. Ściana pld.-zach. dwukondygnacyjnej części sanitarnej. Zarysowanie ukośne wieńca w poziomie stropu nad parterem.

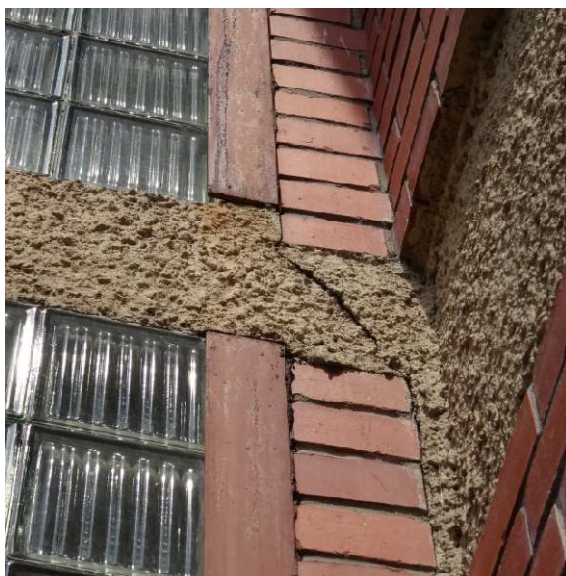
Fot. 27 Jak fot. 26, lecz zbliżenie na zarysowanie. Widoczne również ślady korozji ceowników mocujących ściankę z luksferów.

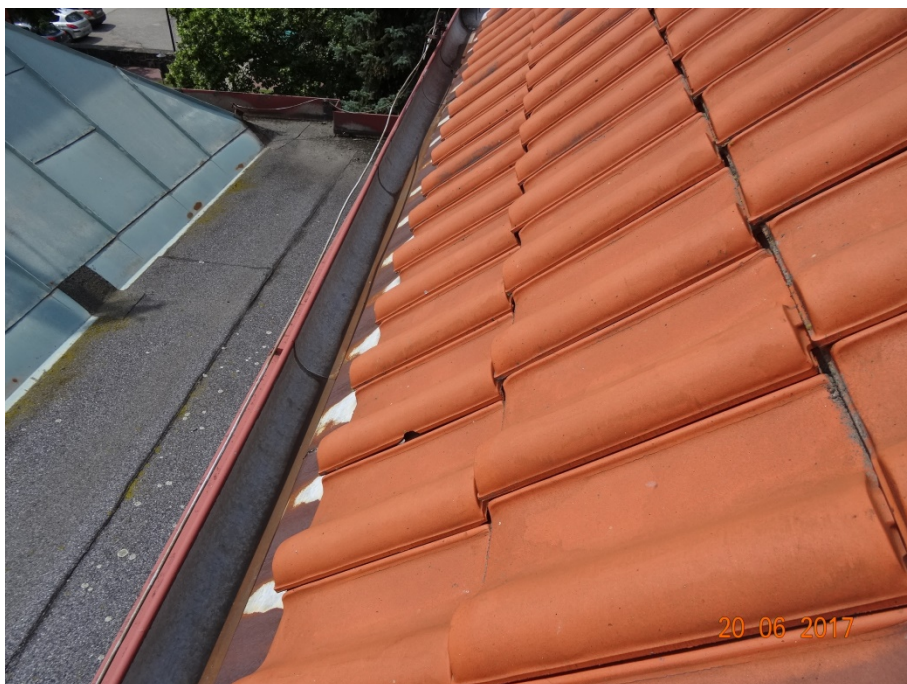
Fot. 29. Dach dwukondygnacyjnej części sanitarnej (fotografia wykonana przez okno na poddaszu użytkowym budynku zasadniczego). Ślady zastoisk wody przy ścianie budynku zasadniczego. Widoczne również uszczelnienia papowe blachy części ukośnej dachu oraz uszkodzenia korozyjne blachy oraz uszkodzenia korozyjne obróbki okapowej dachu budynku zasadniczego.

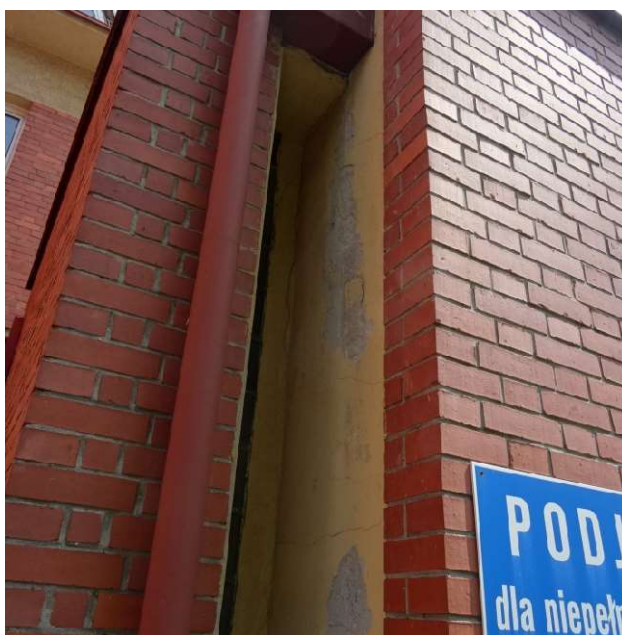
Fot. 30. Część parterowa od strony pn.-wsch. Uszkodzenia tynku spowodowane długotrwałym zawilgoceniem wodą opadową spływającą z dziurawego naczynia zbiorczego.

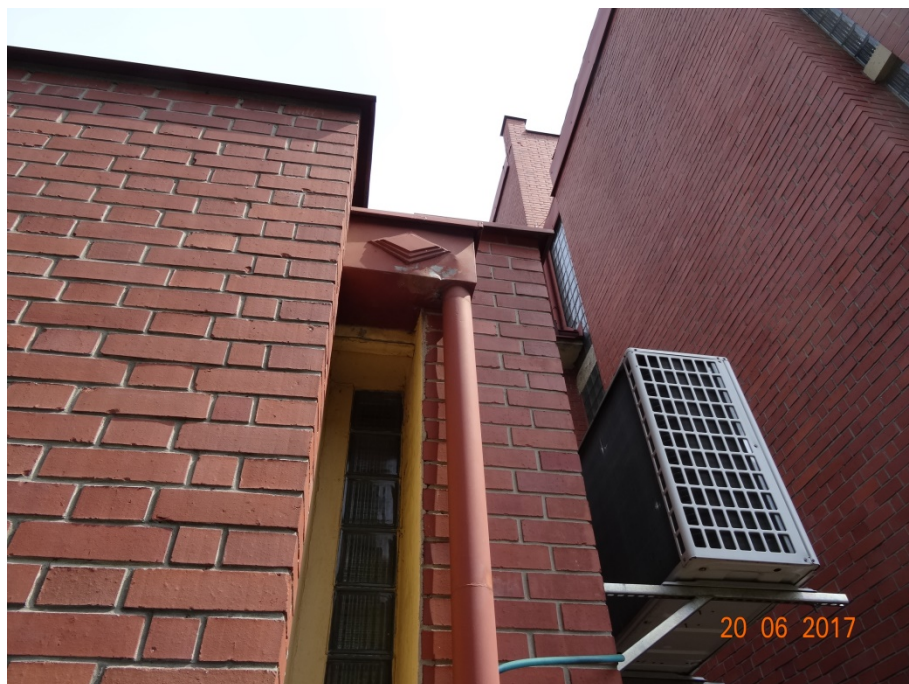
Fot. 31. Część parterowa od strony pld.-zach. Uszkodzone mechanicznie i dziurawe naczynie zbiorcze.

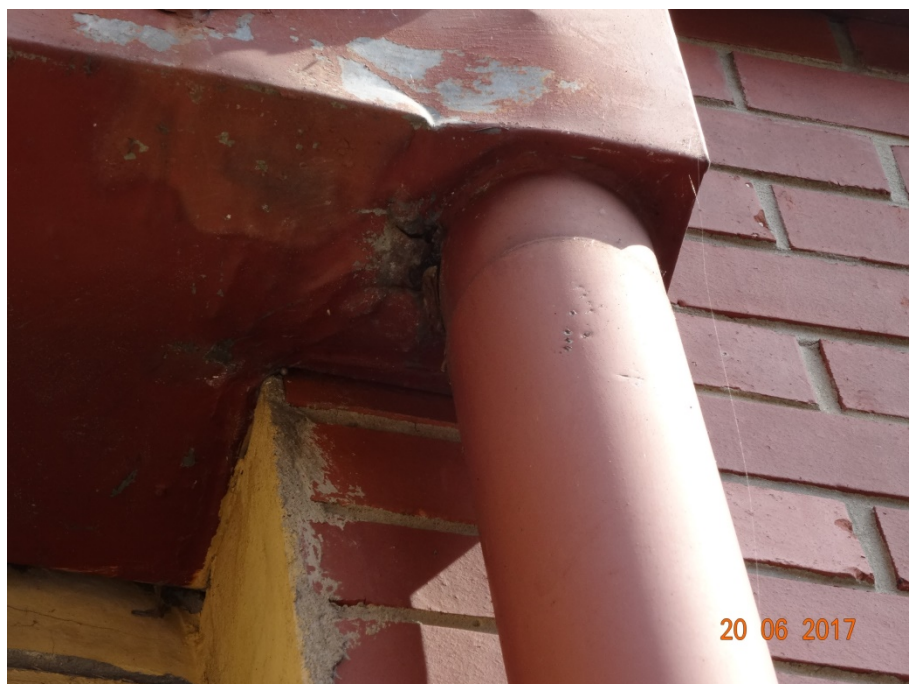
Fot. 32. Jak fot. 31, lecz zbliżenie na dziurę w dnie naczynia zbiorczego przy rurze spustowej.

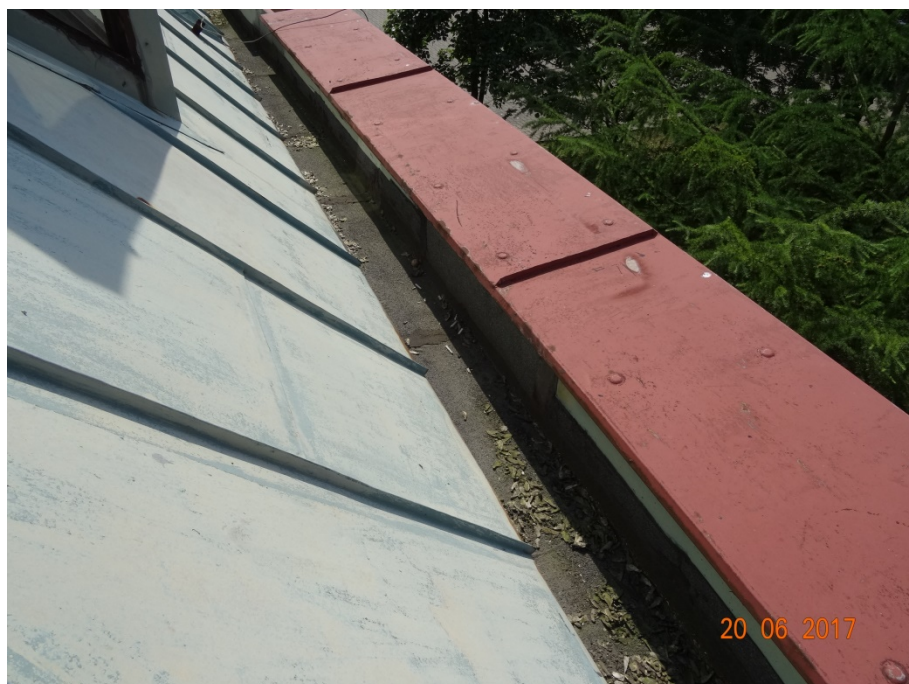
Fot. 33. Dach części parterowej. Koryto zewnętrzne uszczelnione papą. Widoczny pierwotny układ blach łączonych na rąbek stojący.

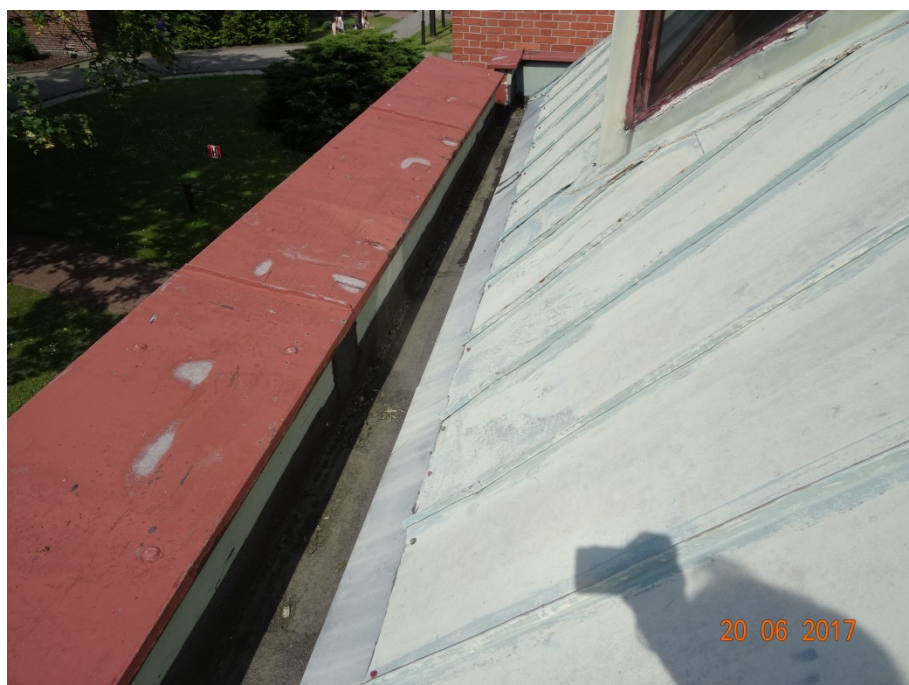
Fot. 34. Dach części parterowej. Koryto zewnętrzne uszczelnione papą. Pas nadokapowy wymieniony – połączenia na blachowkręty.

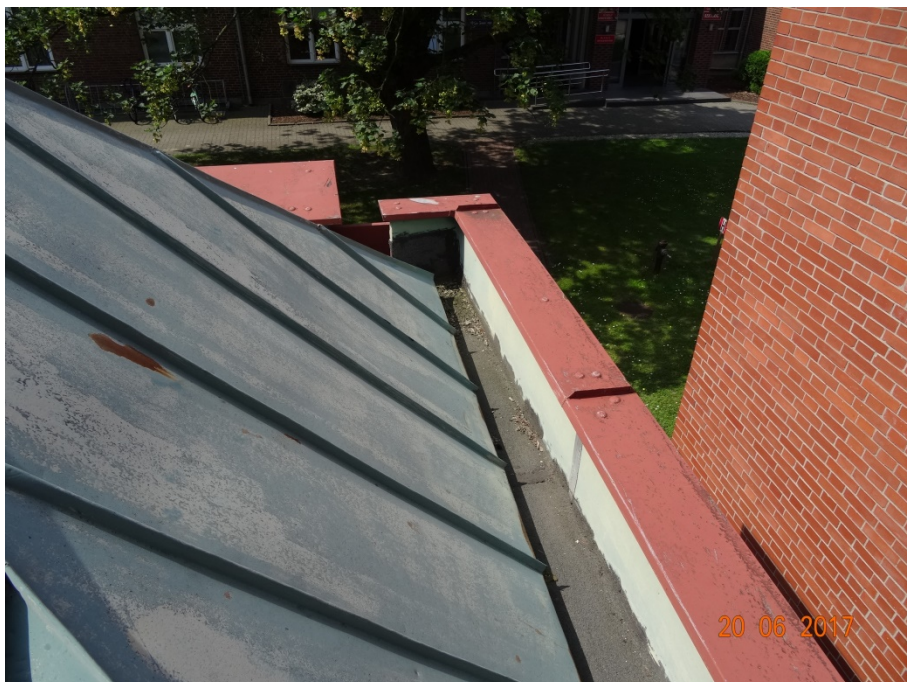
Fot. 35. Dach części parterowej. Koryto od strony pn.-wsch. Widoczne ślady zastoisk wody opadowej przy naczyniu zbiorczym oraz zalegające w tam zanieczyszczenia.

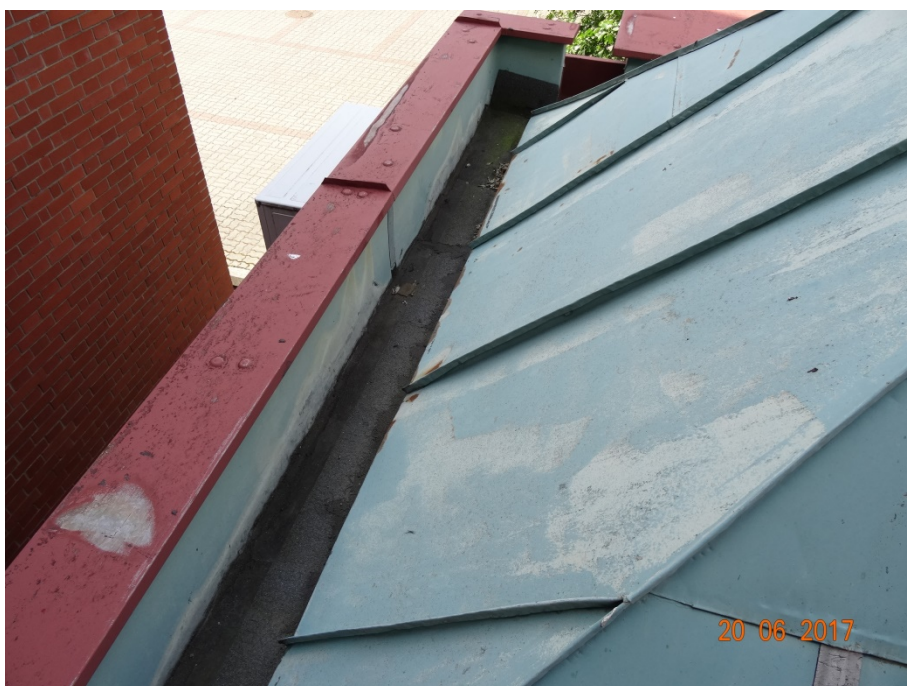
Fot. 36. Dach części parterowej obiektu. Koryto od strony środkowej klatki schodowej. Widoczne ślady zastoisk wody opadowej przy naczyniu zbiorczym. Widoczne również uszkodzenia korozyjne nie konserwowanej blachy.

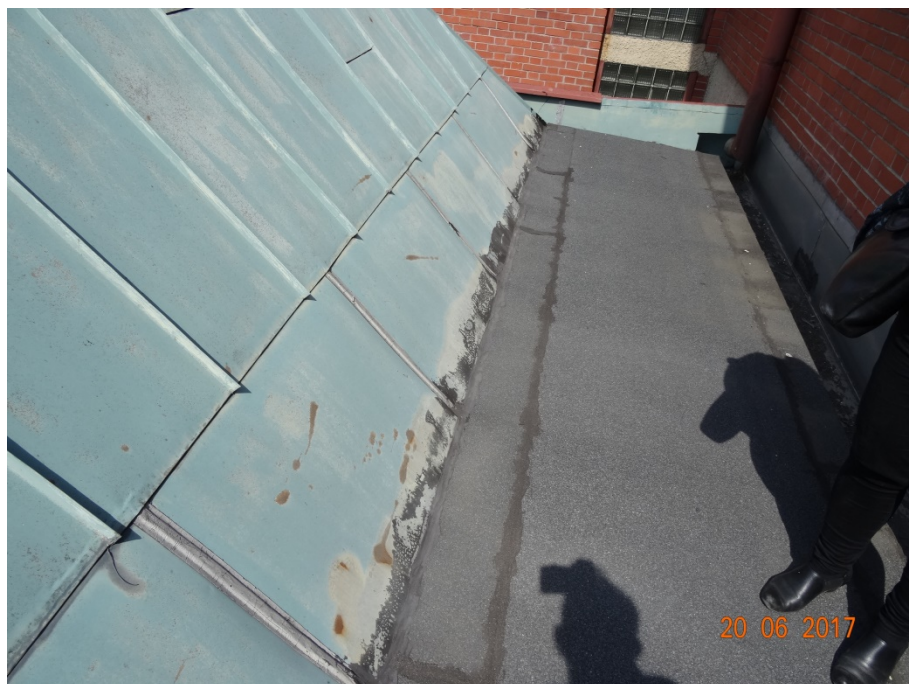
Fot. 37. Dach części parterowej. Fragment płaski od strony budynku zasadniczego pokryty papą ułożoną na pierwotnym pokryciu blaszanym. Brak prawidłowego połączenia papy z blachą. Widoczne również uszkodzenia korozyjne blachy.
