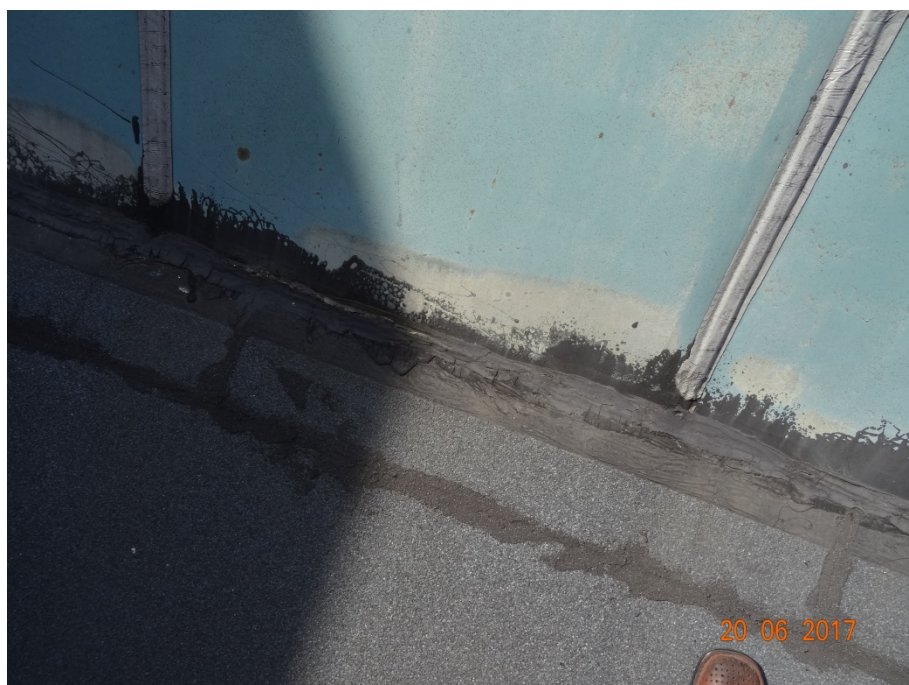
Fot. 38. Przykładowe odspojenia papy części płaskiej z blachą pokrywającą połacie skośne.

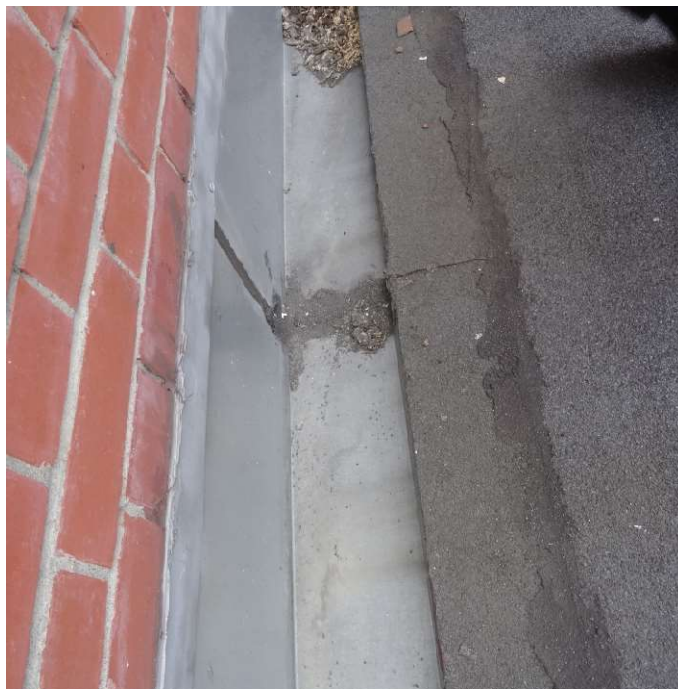
Fot. 39. Koryta przy ścianie budynku zasadniczego. Oprócz zanieczyszczeń widoczne uszczelnione paskami papy lub kitem bitumicznym styki arkuszy blachy.

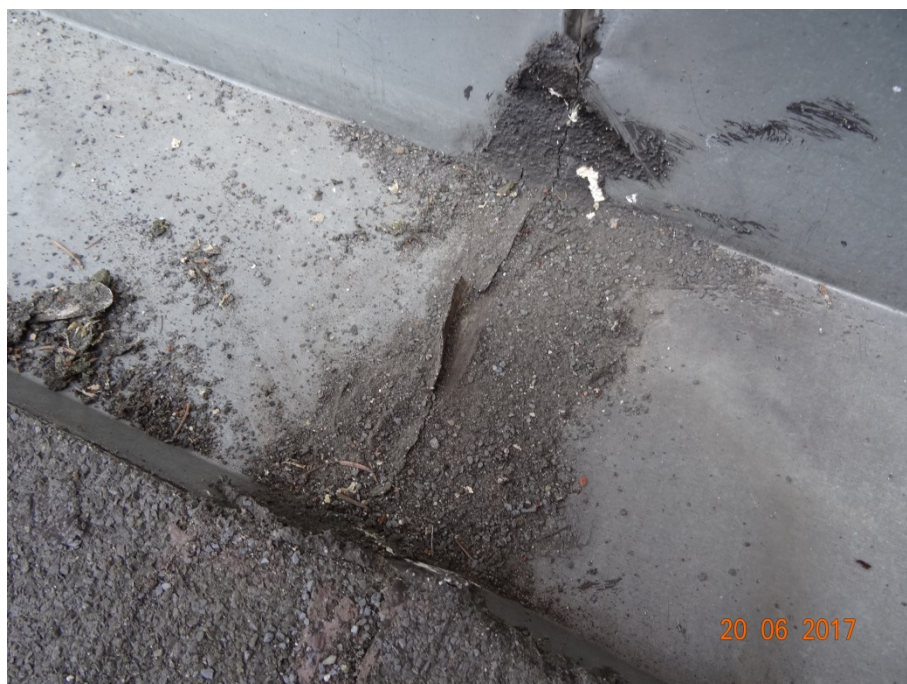
Fot. 40. Przykładowy stan realizowanych dotychczas uszczelnienia styków arkuszy blachy w korycie widocznego na fot. 39 po odgarnięciu zanieczyszczeń.

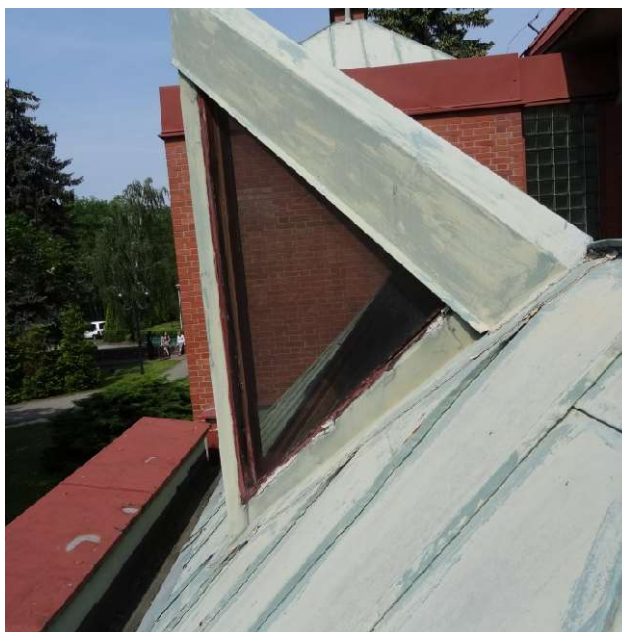
Fot. 41. Dach parterowej części obiektu. Naświetle trójkątne. Widoczne ślady wielokrotnego uszczelniania okna kitami.

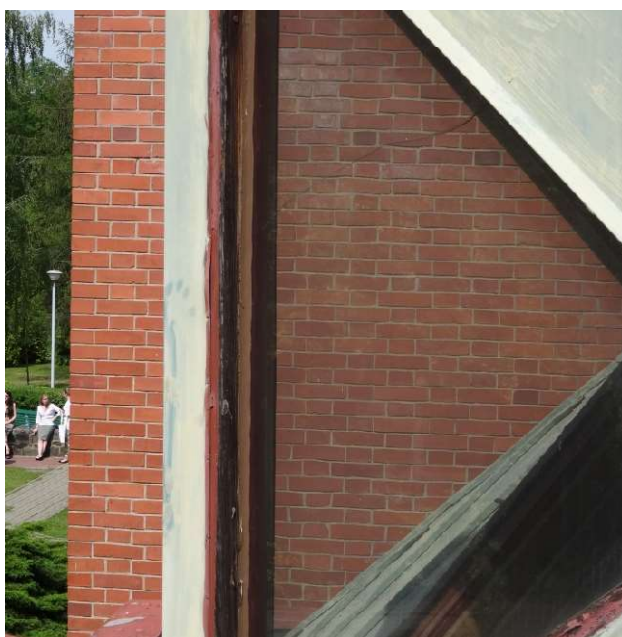
Fot. 42. Jak fot. 41, lecz zbliżenie na skorodowaną listwę pionową.

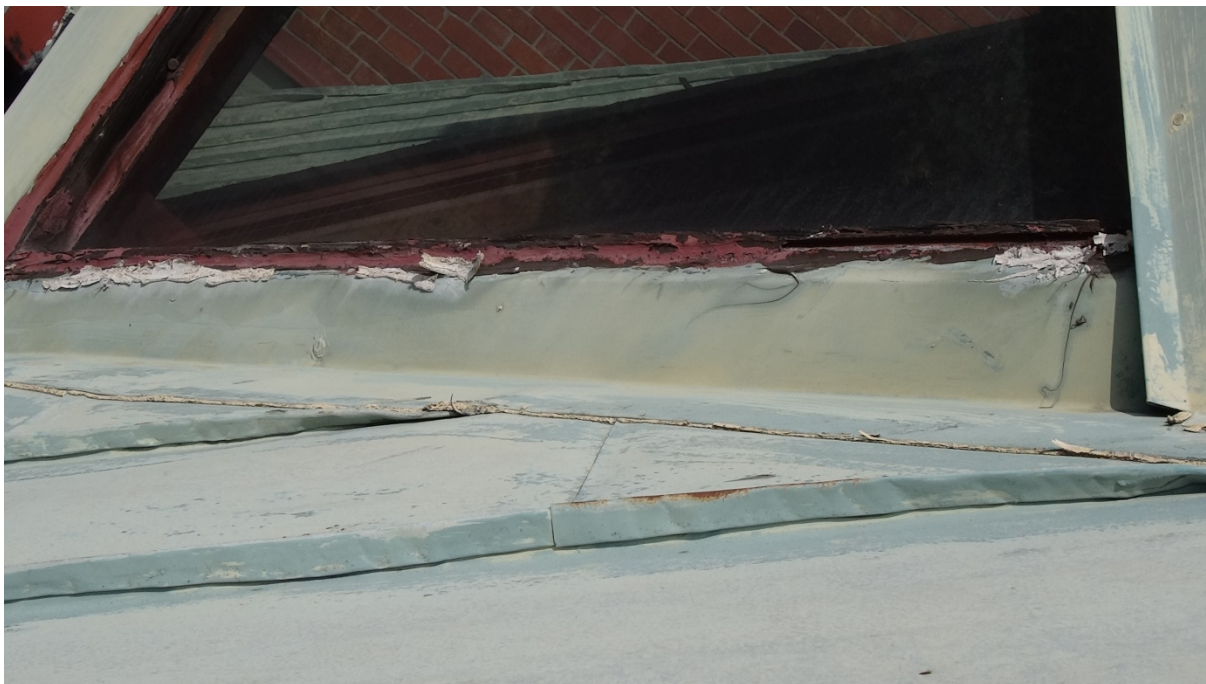
Fot. 43. Jak fot. 41, lecz zbliżenie na próg ościeżnicy. Widoczne wielokrotne uszczelnienia różnymi rodzajami kitów.

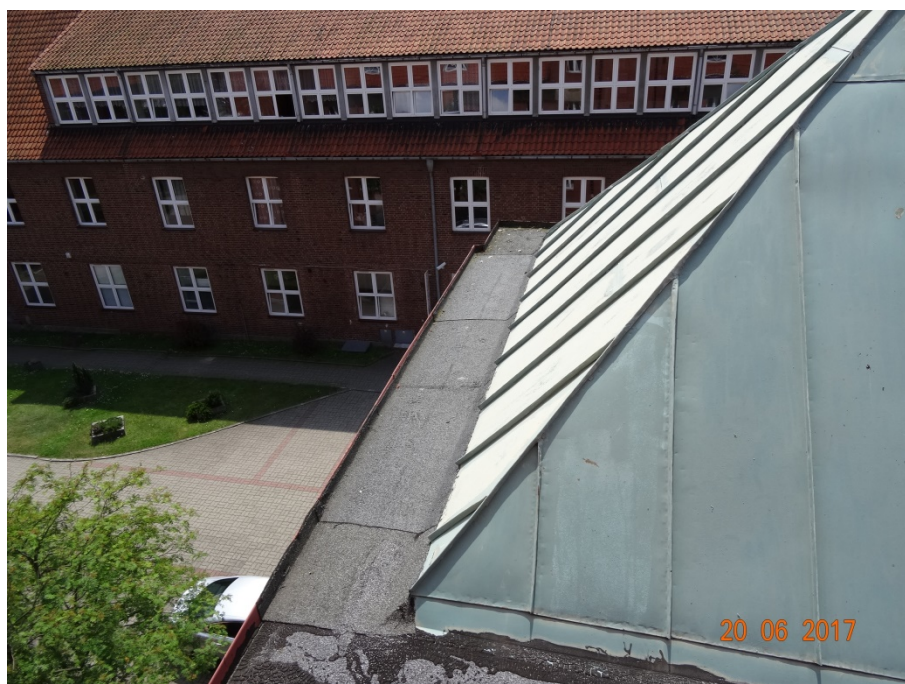
Fot. 44. Dach środkowej klatki schodowej (fotografia wykonana z okna wystawki na dachu budynku zasadniczego). Rozwiązania i wady identyczne jak w przypadku dachu części sanitarnej obiektu.

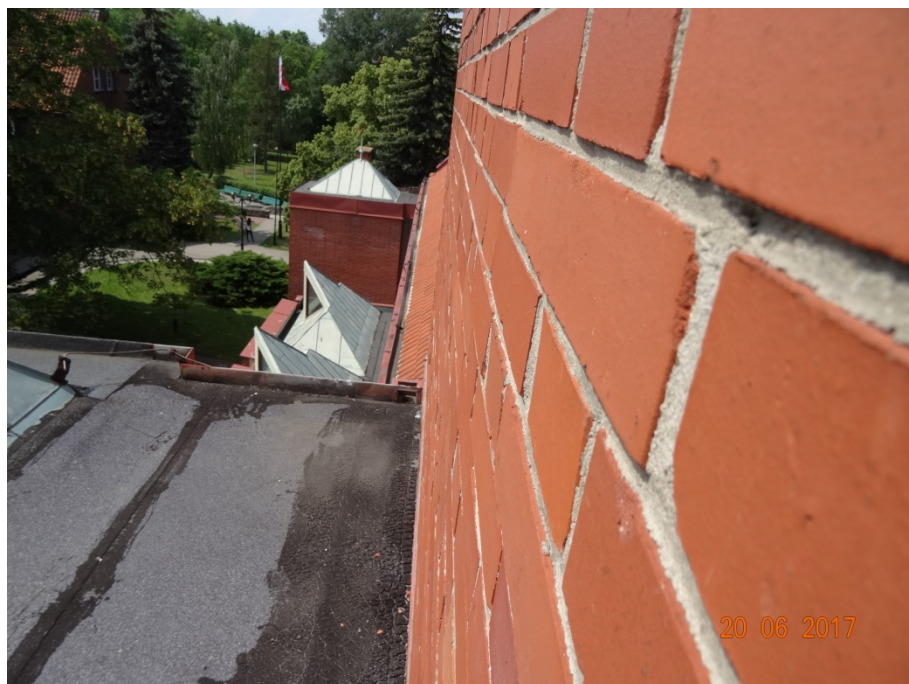
Fot. 45. Dach środkowej klatki schodowej (fotografia wykonana z okna wystawki na dachu budynku zasadniczego). Płaski fragment dachu przy budynku zasadniczym kryty papą na pierwotnym pokryciu blaszanym. Widoczny brak wywinięcia papy na opierzenie skutkujący przeciekami pokazanymi na fot. .... W głębi widoczne dachy części parterowej i sanitarnej obiektu.

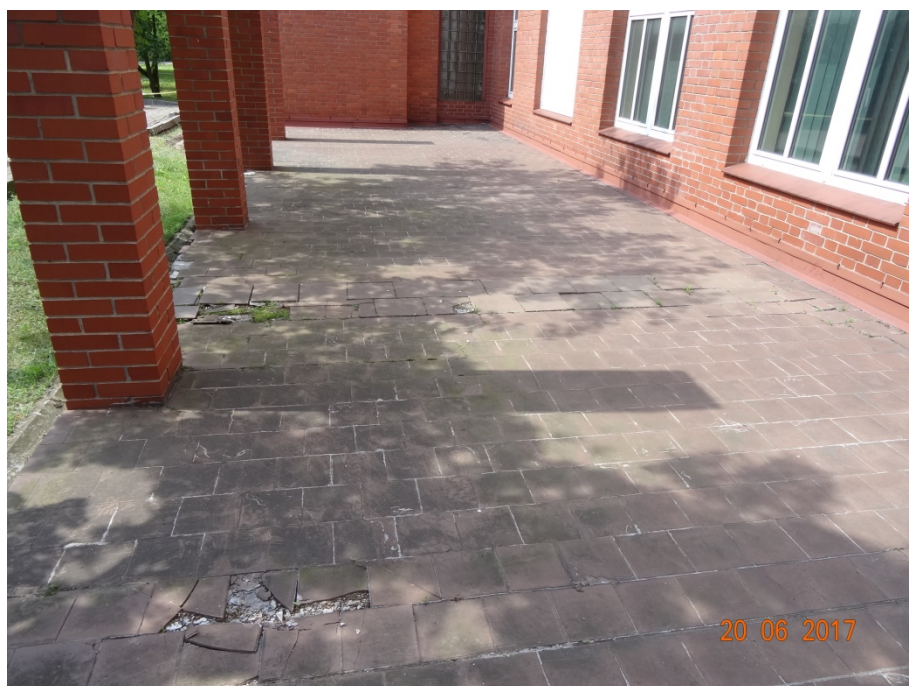
Fot. 46. Taras pomiędzy klatkami schodowymi. Zniszczenia posadzki z płytek ceramicznych.

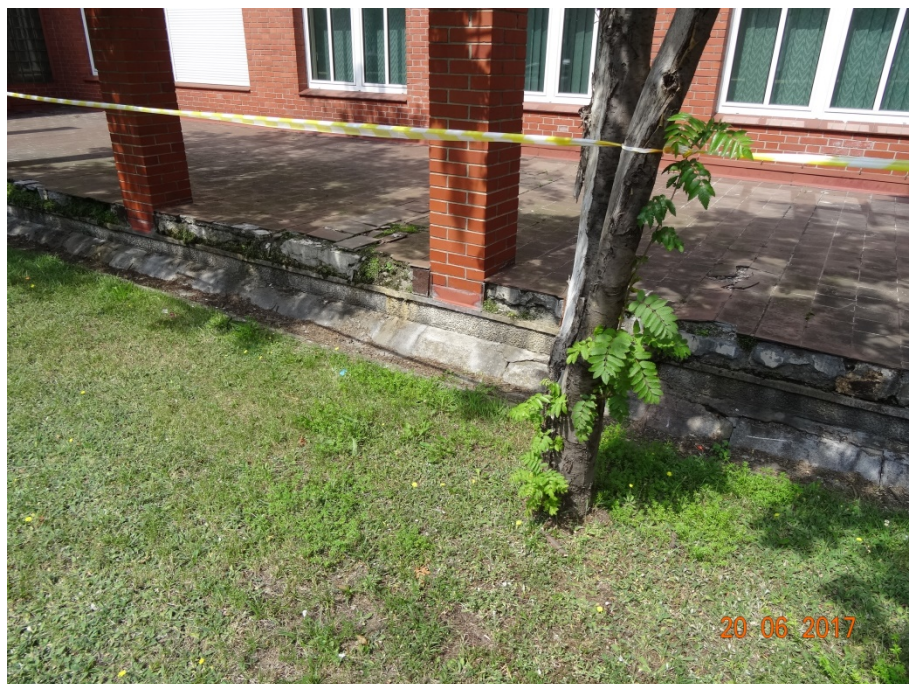
Fot. 47. Taras. Zniszczenia powierzchni czołowej.

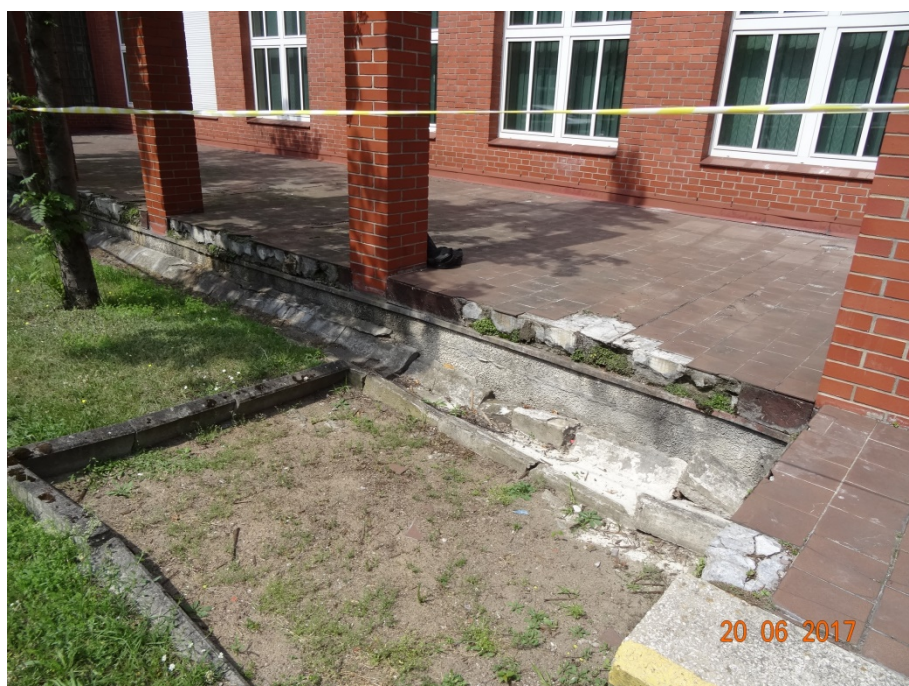
Fot. 48. Taras. Zniszczenia powierzchni czołowej i betonowego koryta odwadniającego teren.

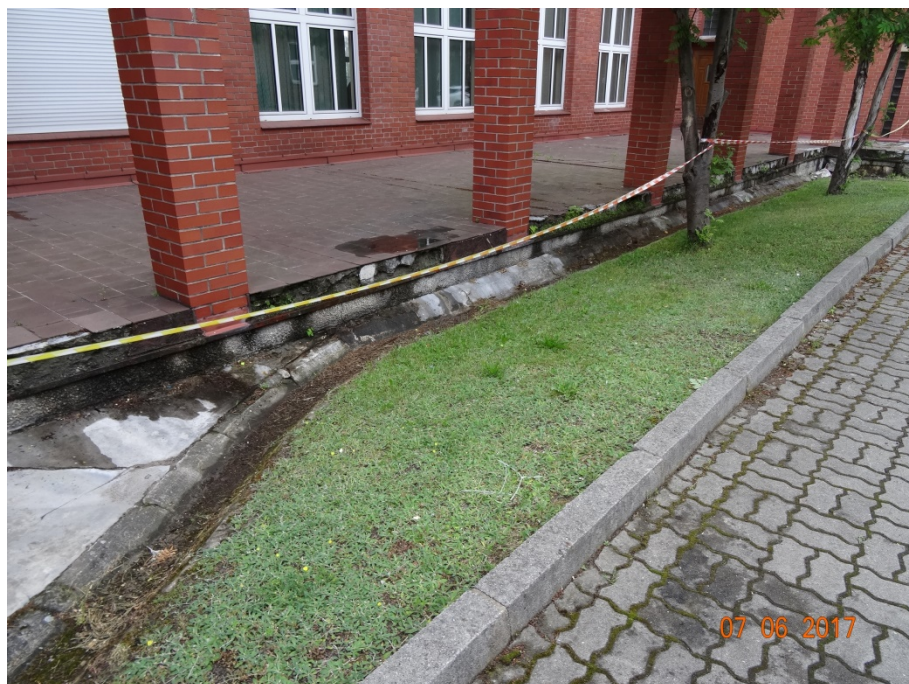
Fot. 49. Taras. Zapadnięte koryto odwadniające teren.

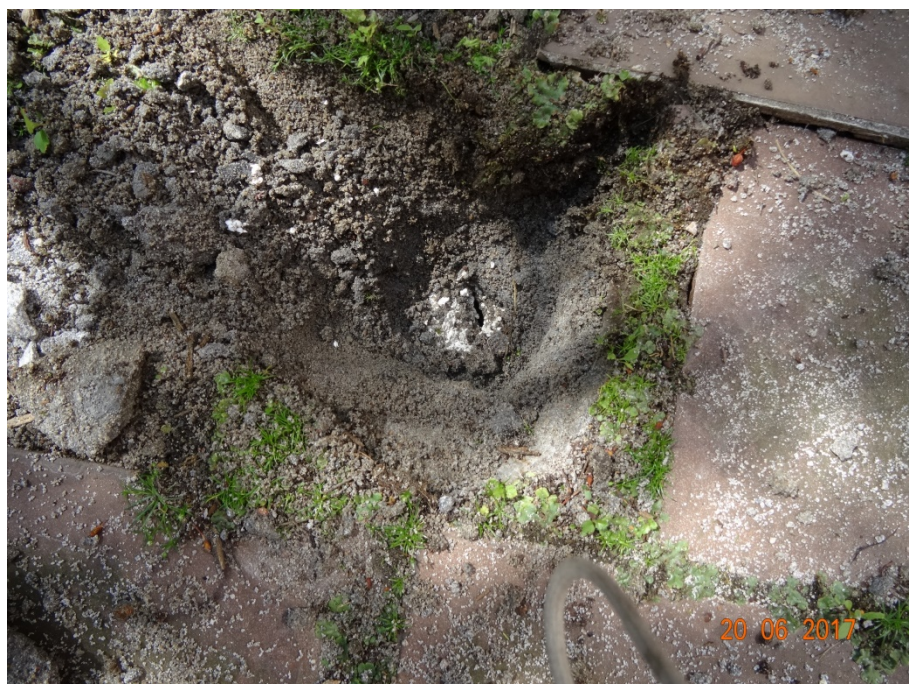
Fot. 50. Taras odkrywka identyfikująca warstwową budowę tarasu. Pod płytkami znajduje się 8 cm warstwa bardzo słabego betonu i 8 cm warstwa styropianu ułożonego na papie. Rozwiązanie niezgodne z ustaleniami dokumentacji projektowej/

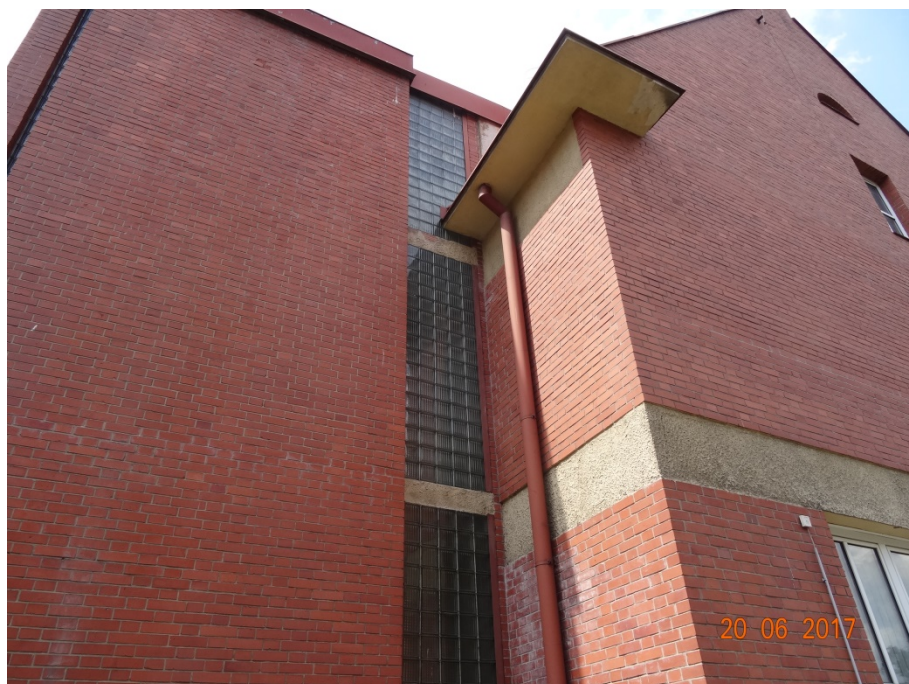
Fot. 51. Skrajna klatka schodowa. Ściana pld.-zach. Widoczne złuszczenia cegieł klinkierowych w górnej części ściany i powierzchniowe wykwyty solne oraz ubytek tynku w między górnymi pasami przeszklonymi luksferami.

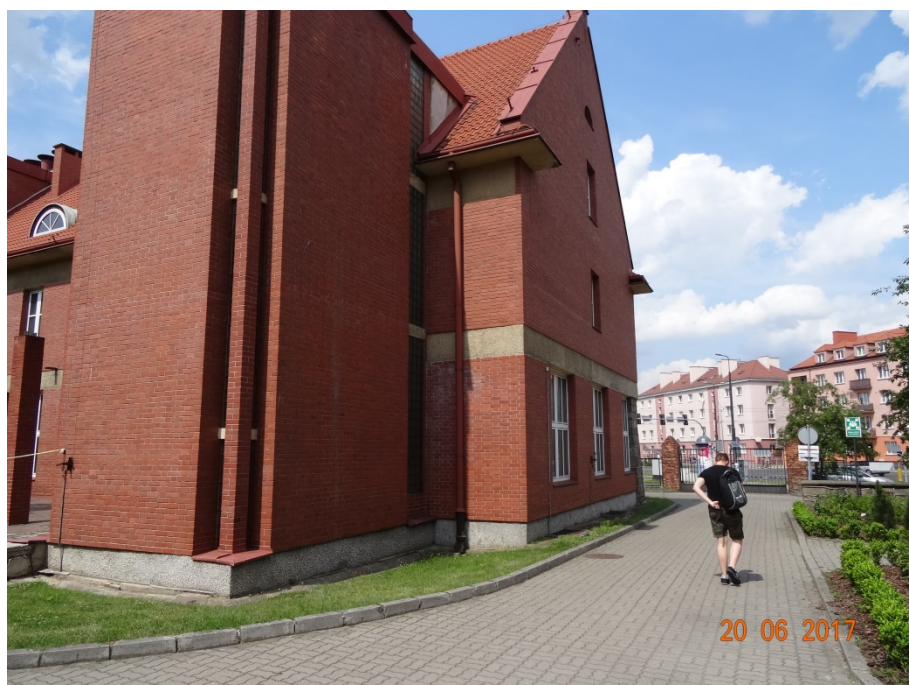
Fot. 52. Skrajna klatka schodowa. Widok naroża zewnętrzne z klinkierowym słupem 25x25 cm oraz płytami spocznikowymi.

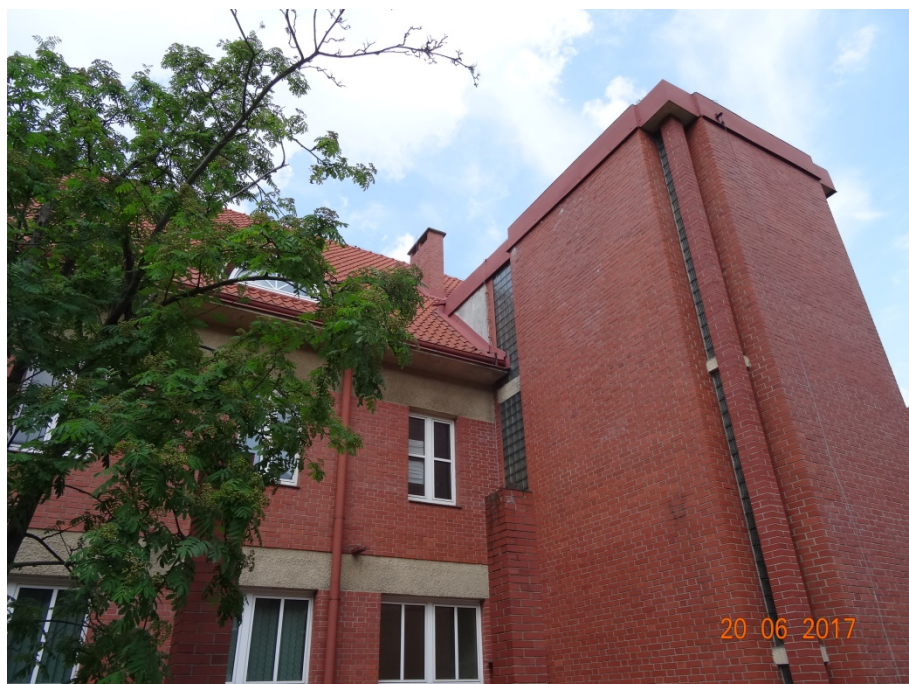
Fot. 53. Skrajna klatka schodowa. Ściana pn.-wsch. Widoczne ślady zawilgoceń, złuszczenia cegieł oraz powierzchniowe wykwyty solne.

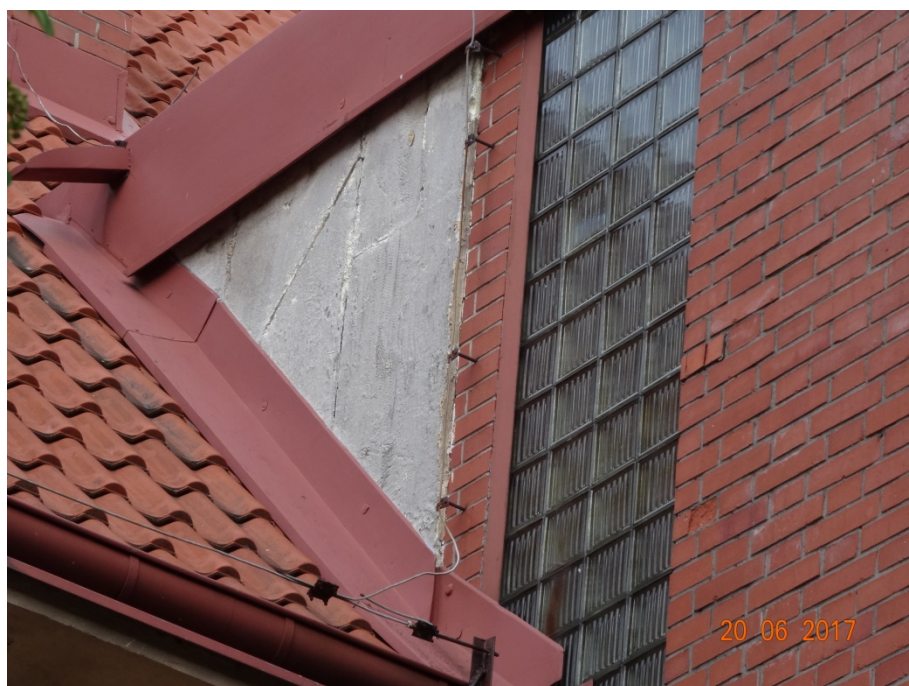
Fot. 54. Jak. fot. 53, lecz zbliżenie na uszkodzenia trójkątnej ściany przy połączeniu budynku zasadniczego.
