## Ogłędziny wewnętrzne Budynek zasadniczy - piwnice

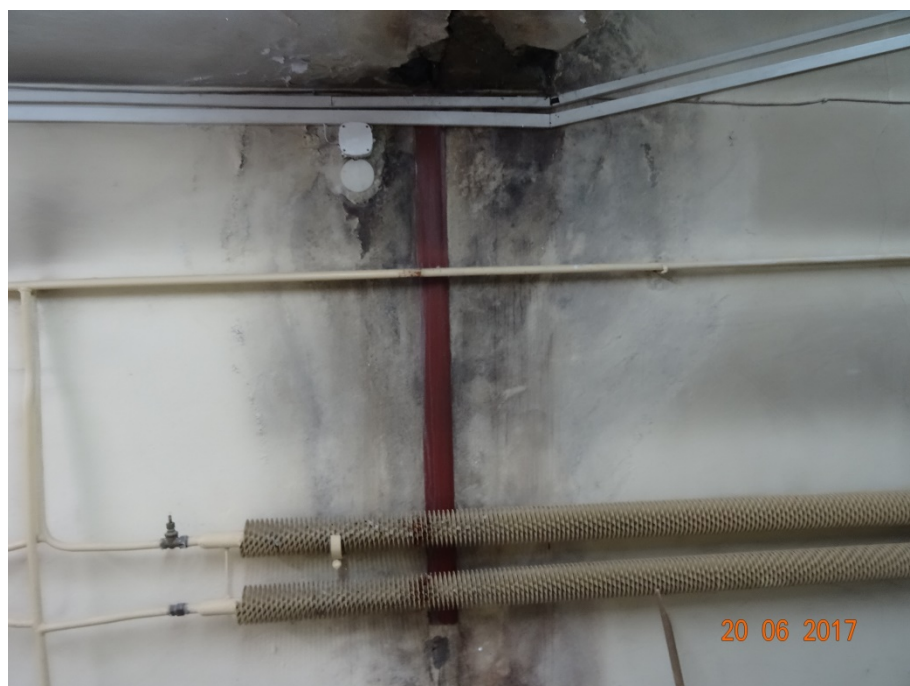
Fot. 58. Zawilgocenia ściany tunelu przy dylatacji oddzielającej od budynku zasadniczego

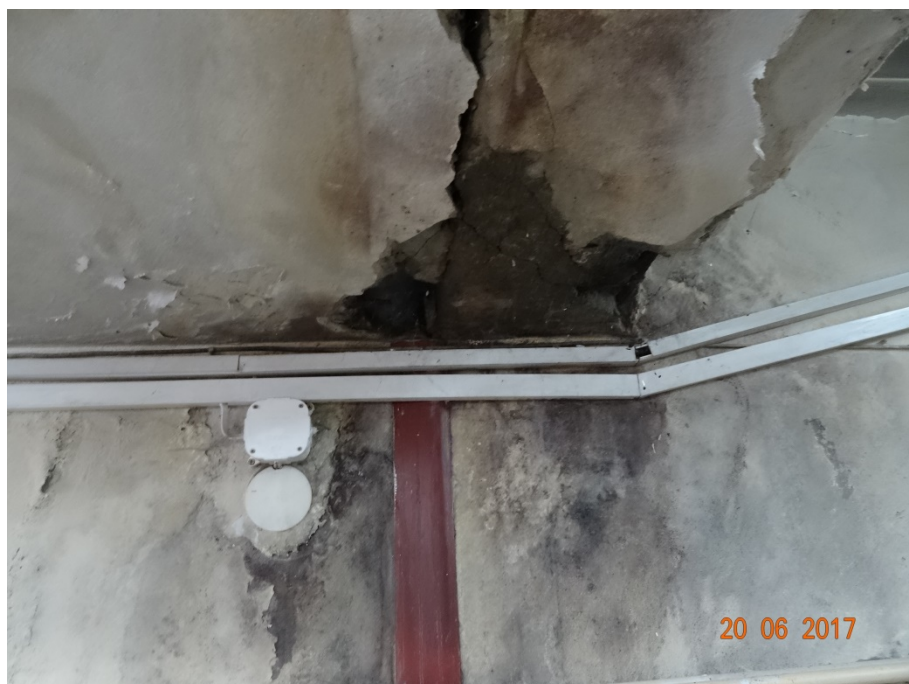
Fot. 59. Jak fot. 58, lecz zbliżenie na uszkodzenia stropu.

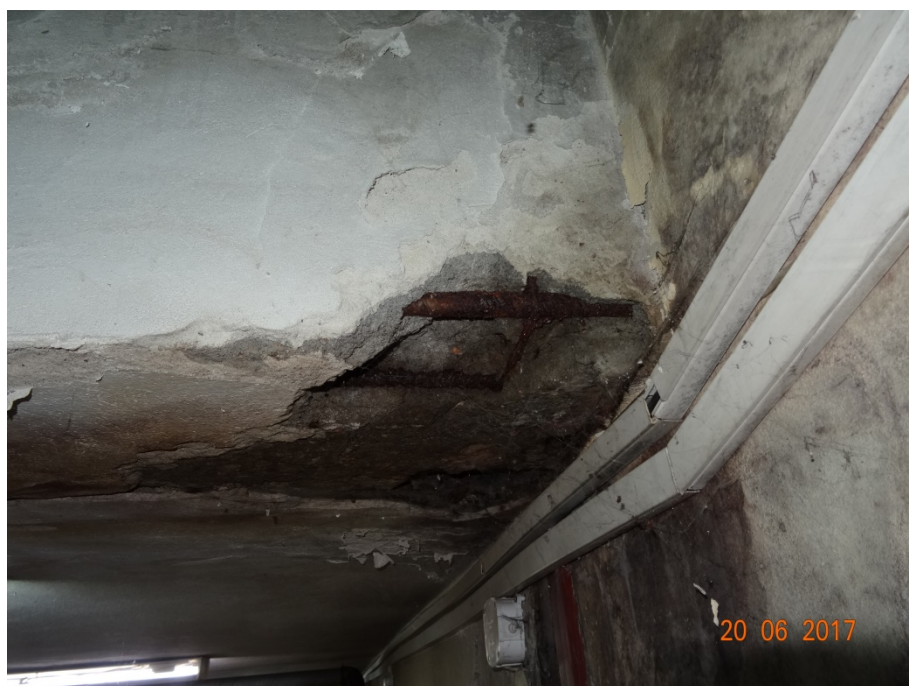
Fot. 60. Zniszczenia żelbetowego podciągu w osi ściany tylnej budynku – ubytek otuliny, korozja prętów zbrojeniowych.

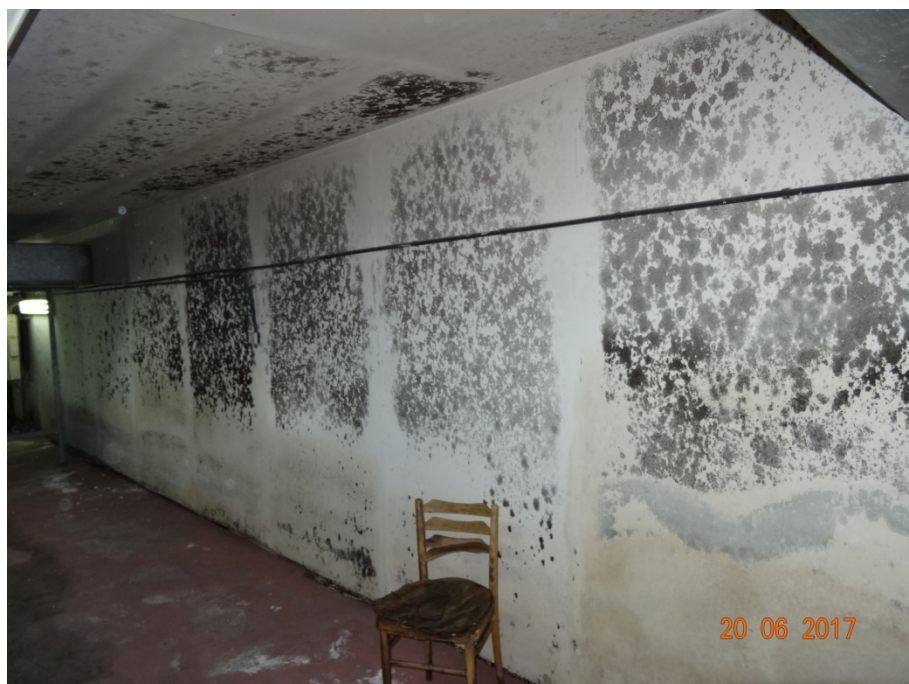
Fot. 61. Wentylatornia. Porażenie przez grzyby pleśniowe płyt gipsowo-kartonowych pokrywających strop i ściany pomieszczenia.

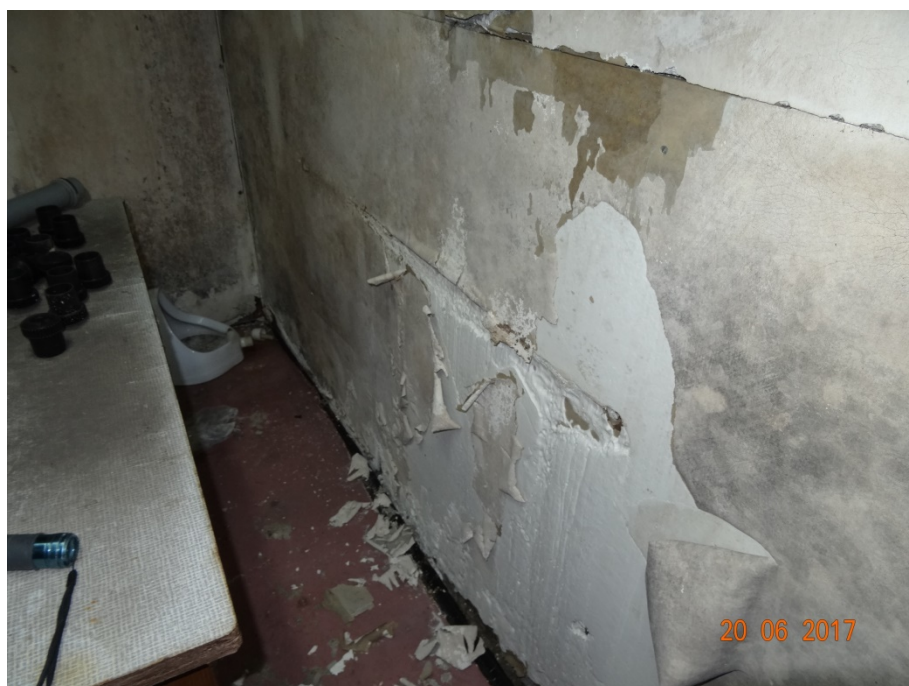
Fot. 62. Wentylatornia. „Rozmyte” płyty gipsowo-kartonowe na ścianie oddzielającej od tunelu.

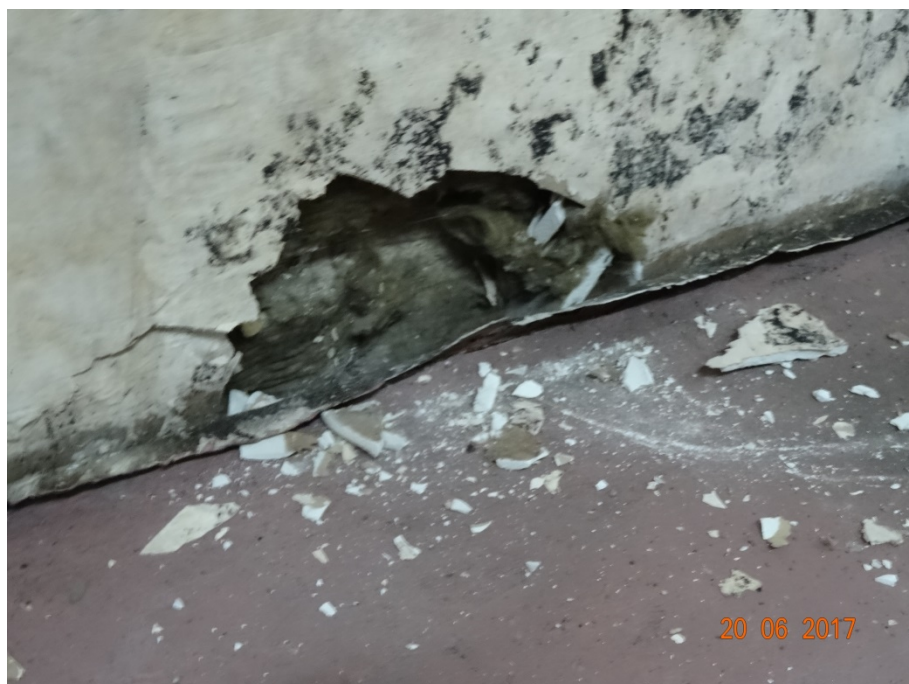
Fot. 63. Wentylatornia. Izolacja pozioma posadzki wywinięta na płyty gipsowo-kartonowe.

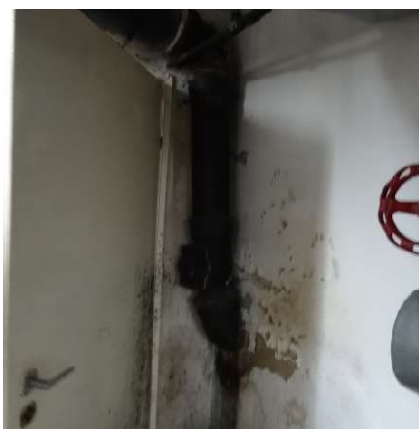
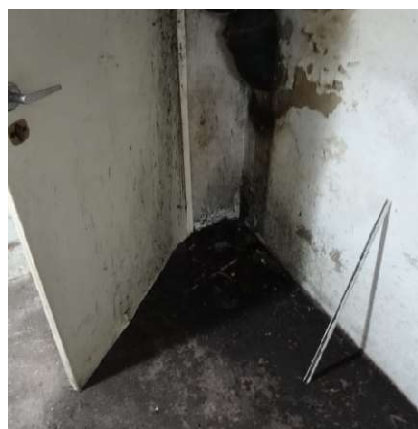
Fot. 64 i 65. Zawilgocenia w narożu przy drzwiach od strony tunelu.

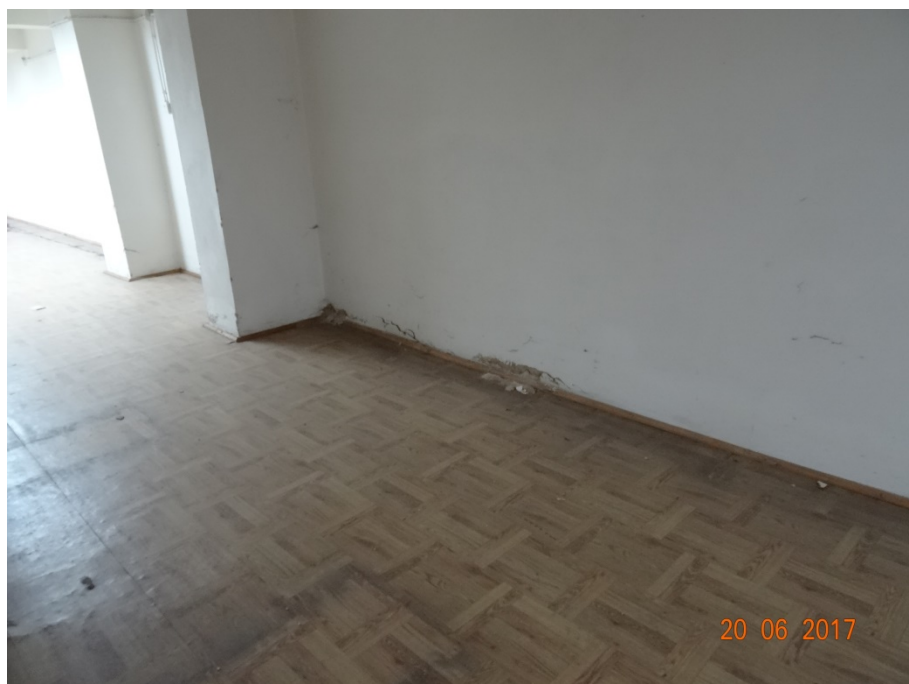
Fot. 67. Przykładowe zawilgocenie nadposadzkowych fragmentów wewnętrznych ścian piwnicznych.

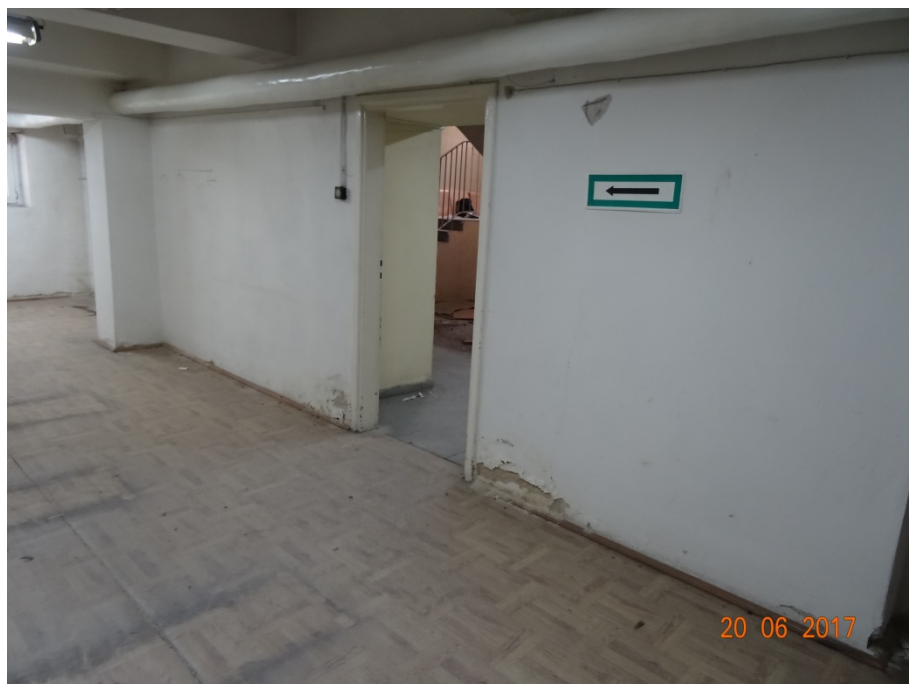
Fot. 68. Przykładowe zawilgocenie nadposadzkowych fragmentów wewnętrznych ścian piwnicznych.

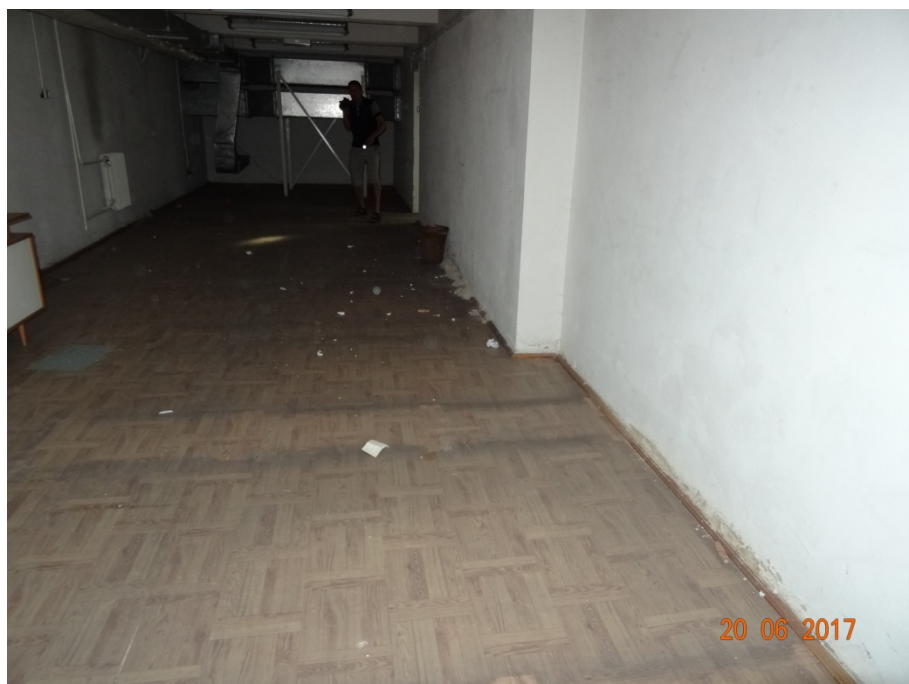
Fot. 69. Przykładowe zawilgocenie przypodłogowych fragmentów wewnętrznej ściany piwnicznej.

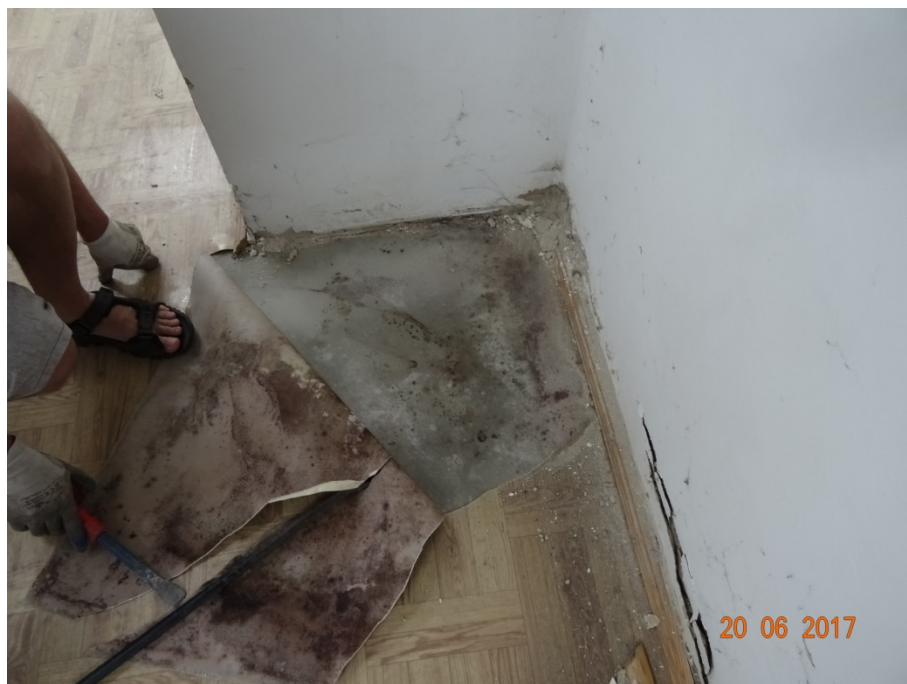
Fot. 70. Odkrywka przy uskoku ściany pokazanym na fot. 69. Po odgięciu tworzywowej wykładziny pcw na powierzchni podkładu widoczne są ślady porażenia przez grzyby pleśniowe.

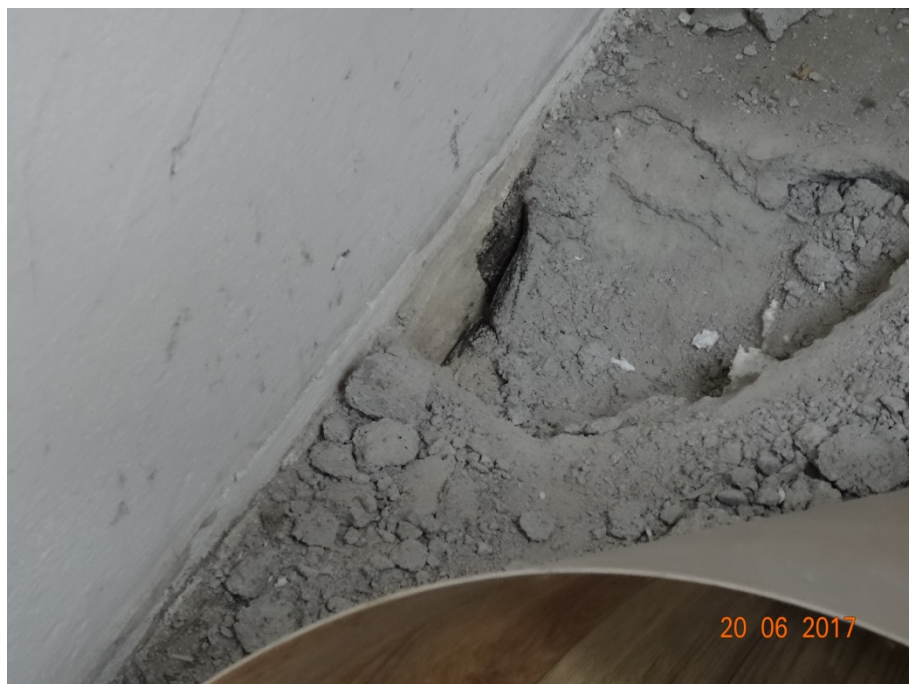
Fot. 72. Odkrywka przy nie zawilgoconym fragmencie ściany wewnętrznej. Widoczne wywiniecie nowej izolacji na otynkowaną ścianę. Ponadto w posadzce stwierdzono nieprzewidywany w dokumentacji projektowej styropian.

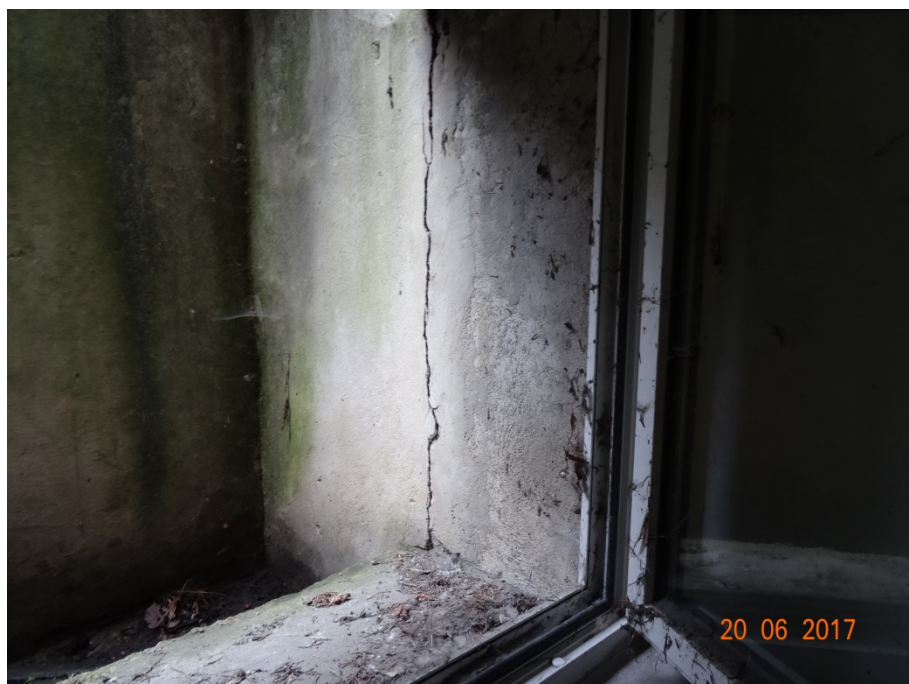
Fot. 73. Obudowy okien piwnicznych oddzielone od ściany budynku.

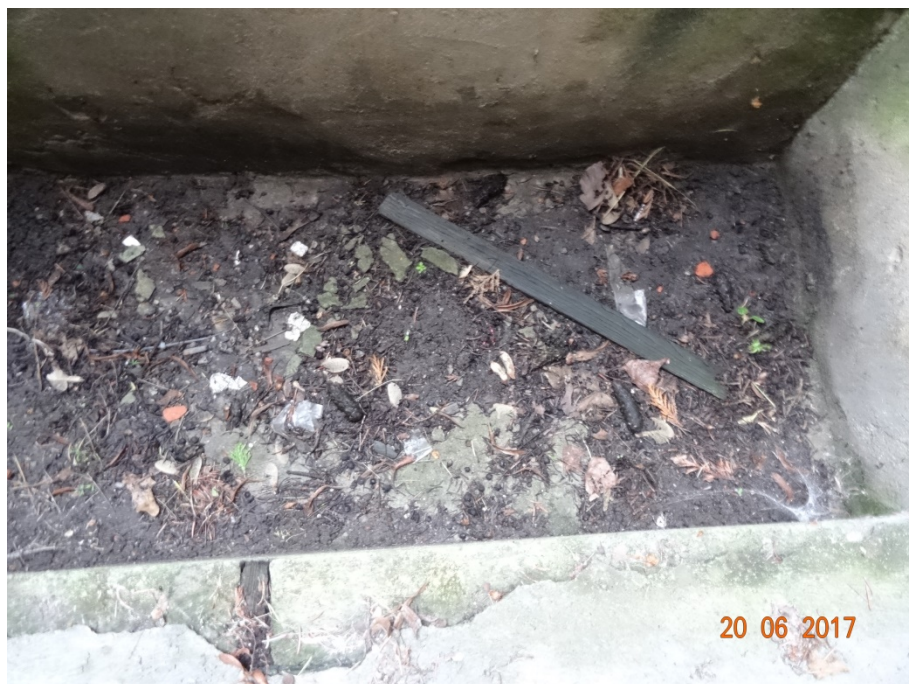
Fot. 74. Dno obudowy okien piwnicznych bez odwodnienia.

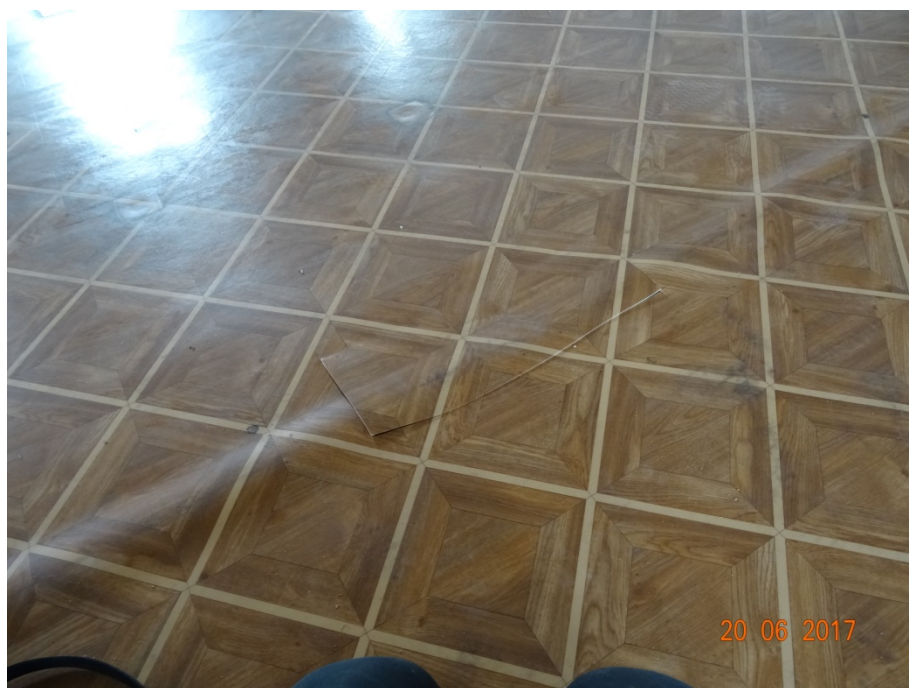
Fot. 75. Wybrzuszenie wykładziny pcw w osi podłużnej budynku.

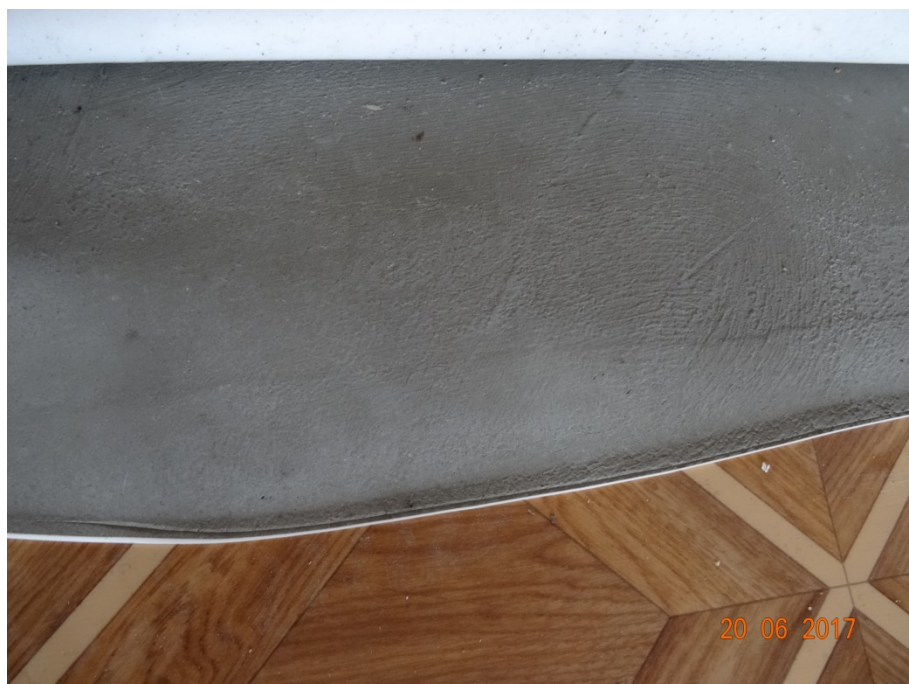
Fot. 76. Odkrywka posadzki. Podkład pod posadzkę nie wykazuje zarysowań mogących być przyczyną wybruszenia nie przyklejonej do podkładu wykładziny pcw.

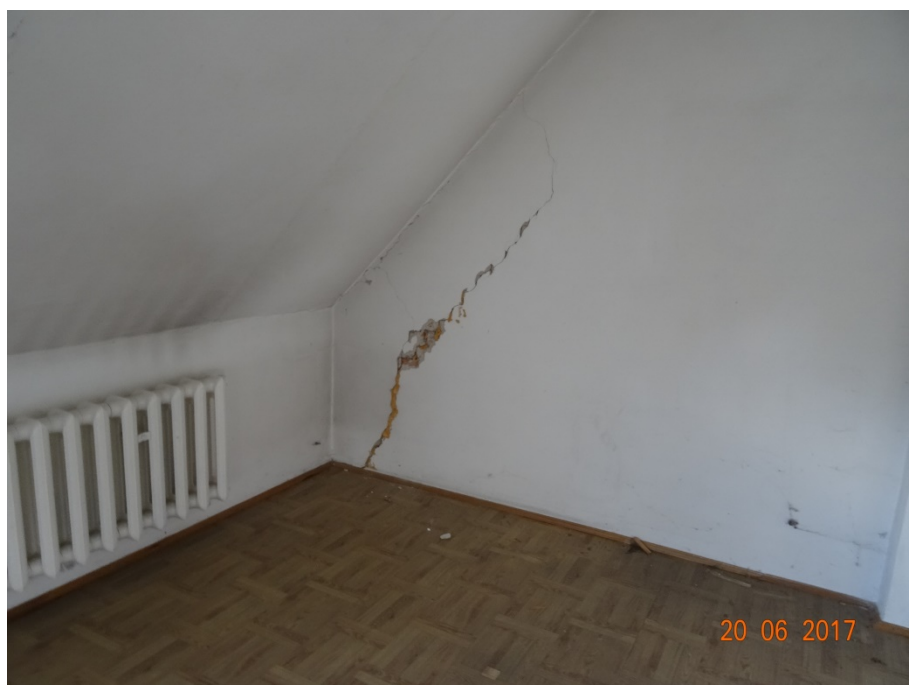
Fot. 77. Zarysowania płd.-wsch. ściany szczytowej przy ścianie frontowej.

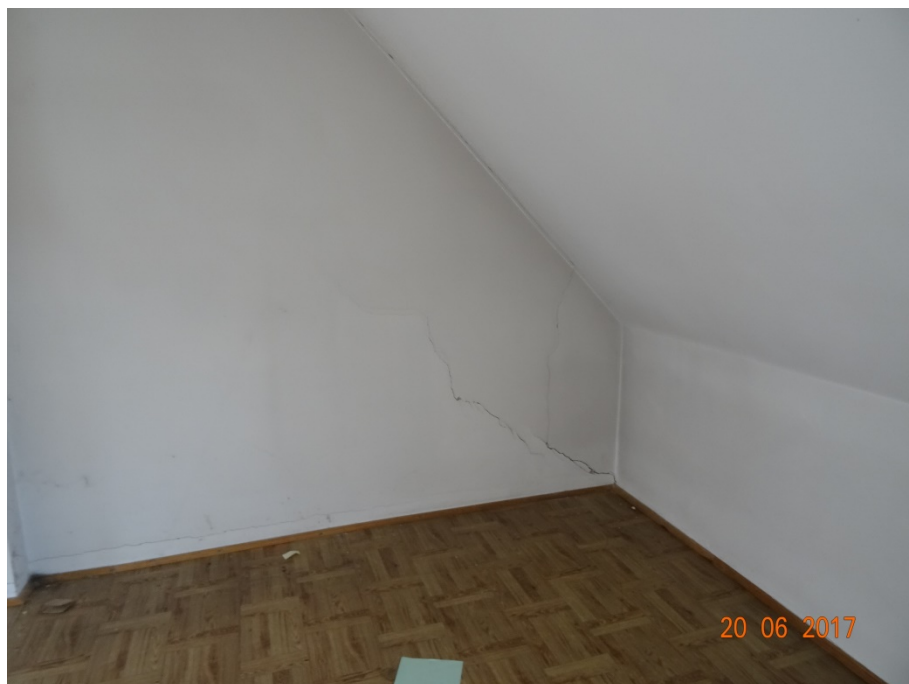
Fot. 78. Zarysowanie ukośne pn.-zach. ściany szczytowej przy ścianie frontowej.

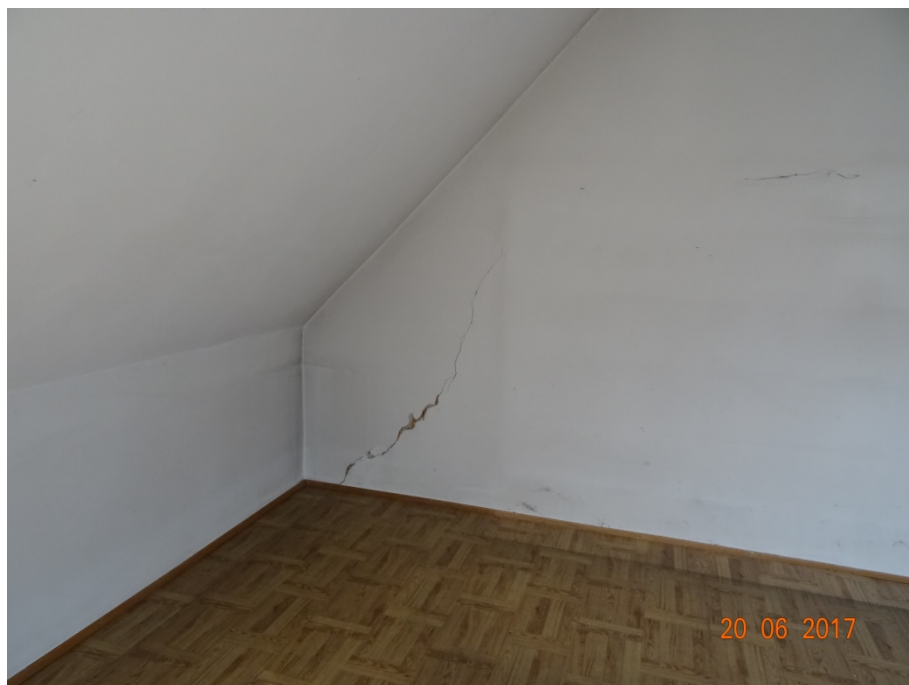
Fot. 79. Zarysowanie ukośne pn.-zach. ściany szczytowej przy ścianie tylnej budynku zasadniczego.

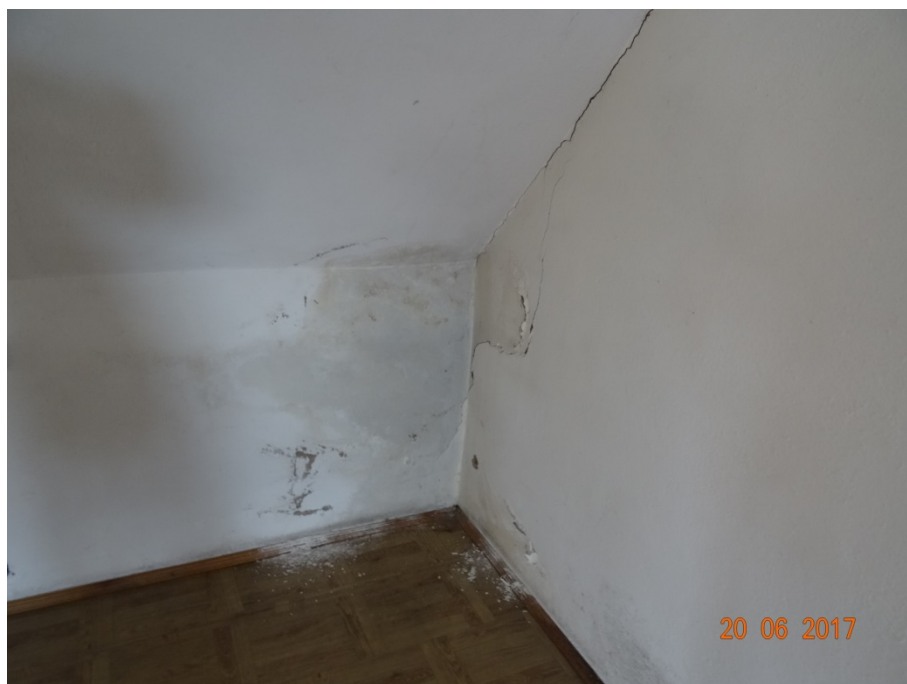
Fot. 80. Zarysowanie ukośne ściany poprzecznej przy ścianie tylnej oraz zawilgocenia ściany kolankowej.

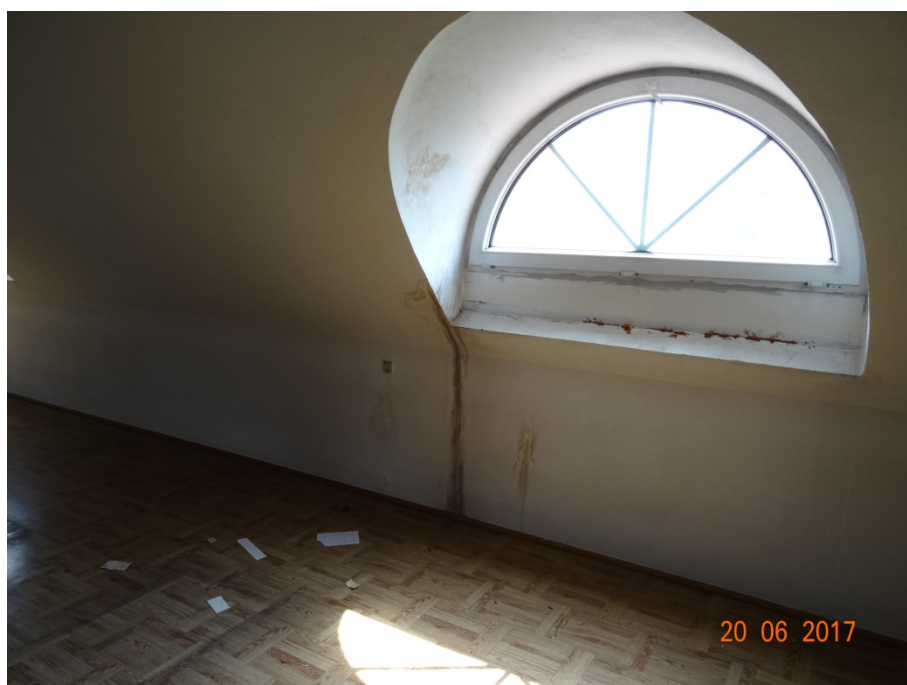
Fot. 81. Przykładowe ślady zawilgocień obudowy lukarny połaci tylnej i ścianki kolankowej wskazujące na nieszczelności pokrycia dachowego.

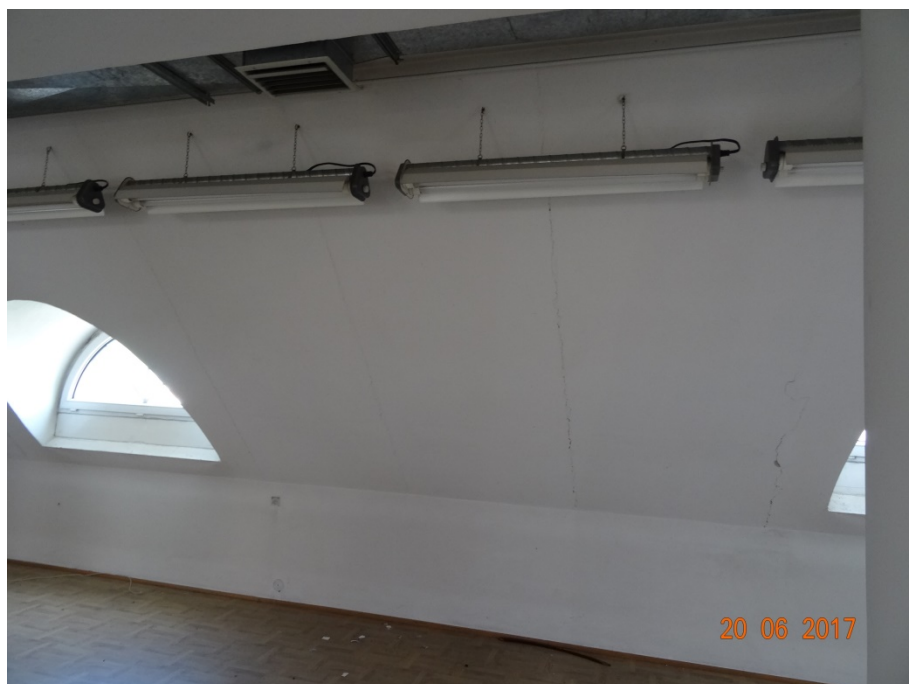
Fot. 82. Przykładowe zarysowania włoskowate w stykach płyt dachowych.

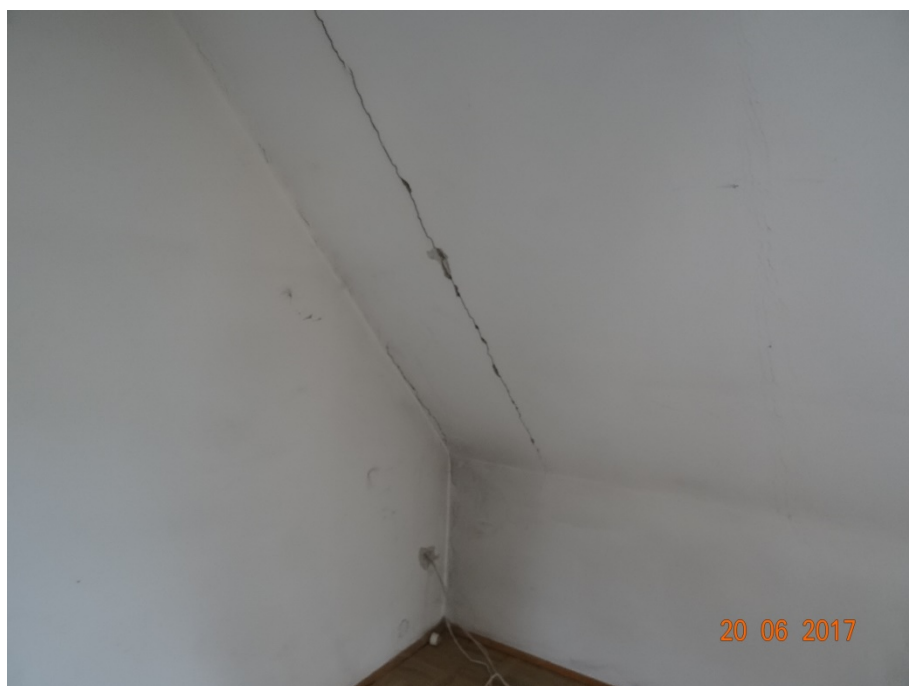
Fot. 83. Zarysowanie w styku płyt dachowych połaci frontowej przy środkowej ścianie poprzecznej.

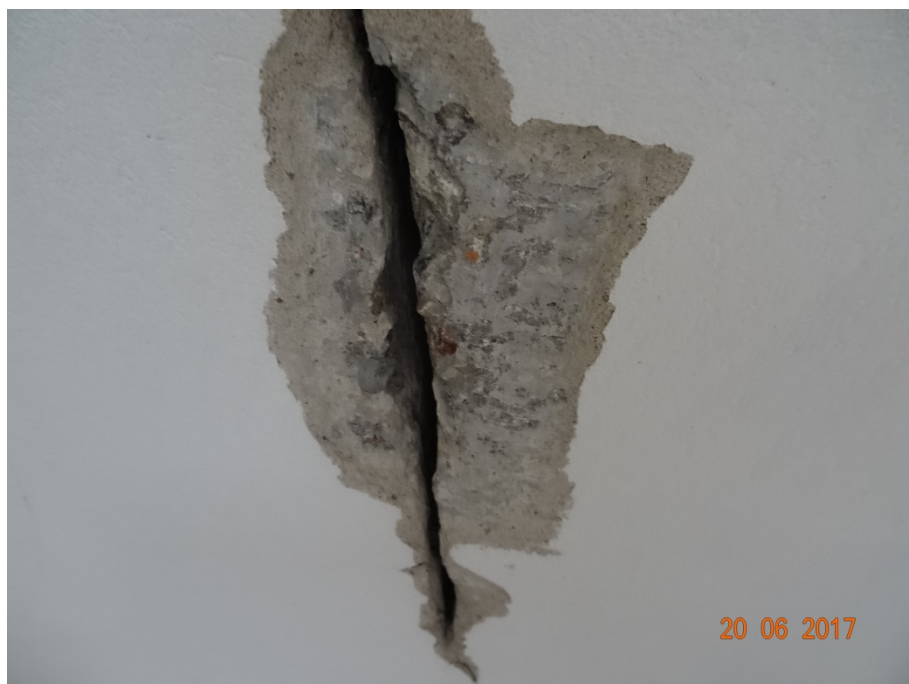
Fot. 84. Jak fot. 83, lecz zbliżenie. Styk płyt bez jakiegokolwiek wypełnienia.

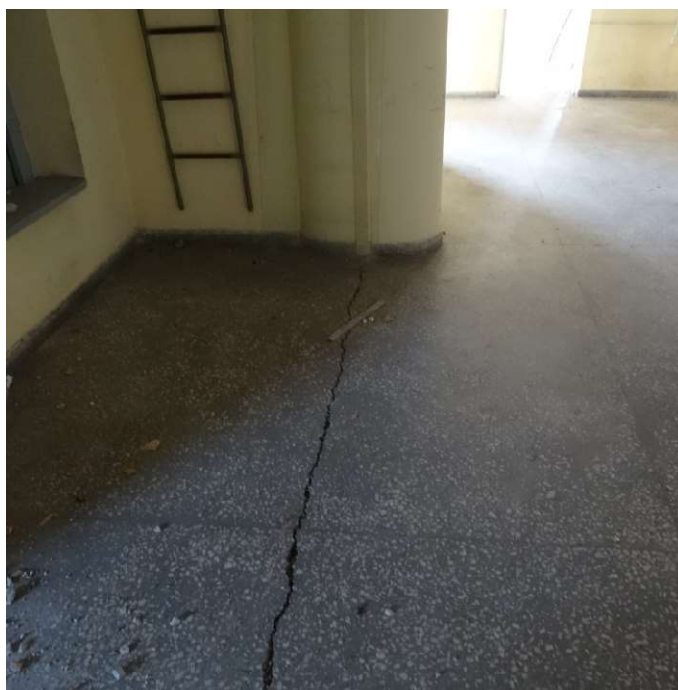
Fot. 84. Nieregularne pęknięcie posadzki lastrykowej w miejscu dylatacji konstrukcyjnej budynku – brak listew dylatacyjnych w posadzce.

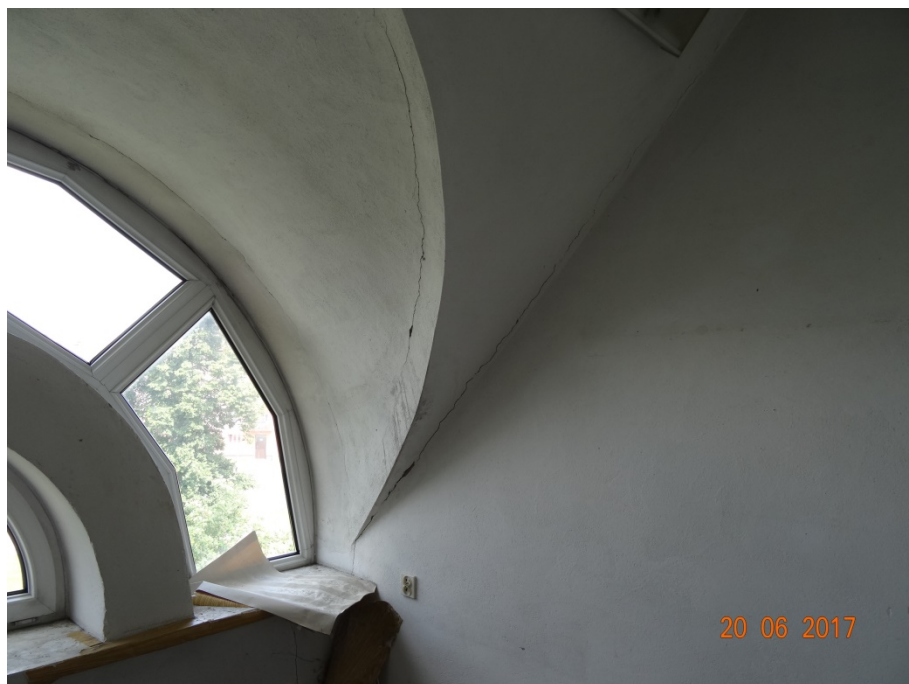
Fot. 86. Zarysowania obudowy lukarny przy dylatacji spowodowane nie przeniesienia dylatacji na elementy wykończeniowe.

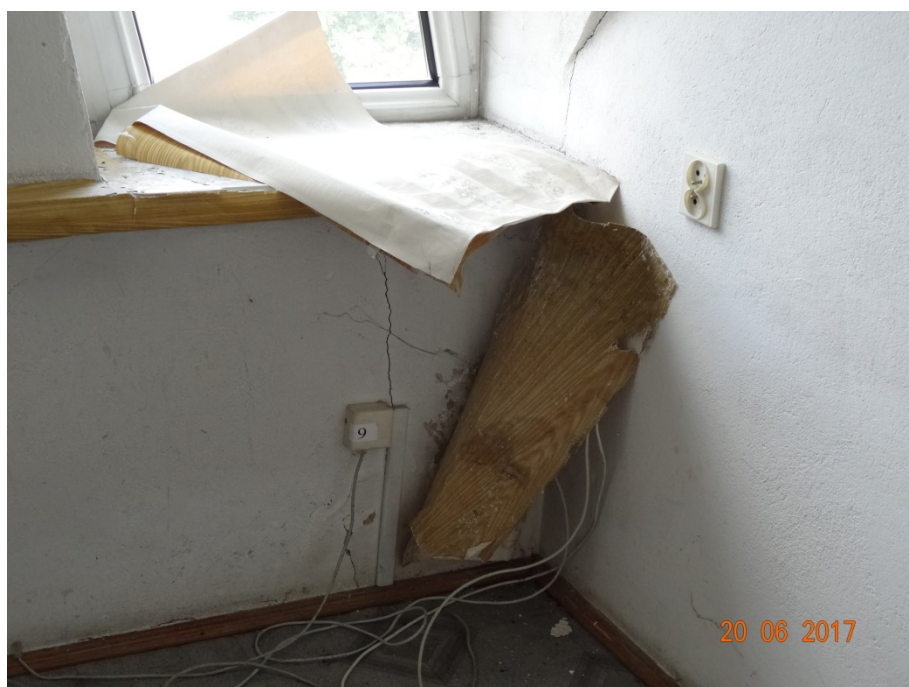
Fot. 87. Zarysowanie pionowe ścianki kolankowej pod lukarną pokazaną na fot. 82 stanowiące jej dylatację.

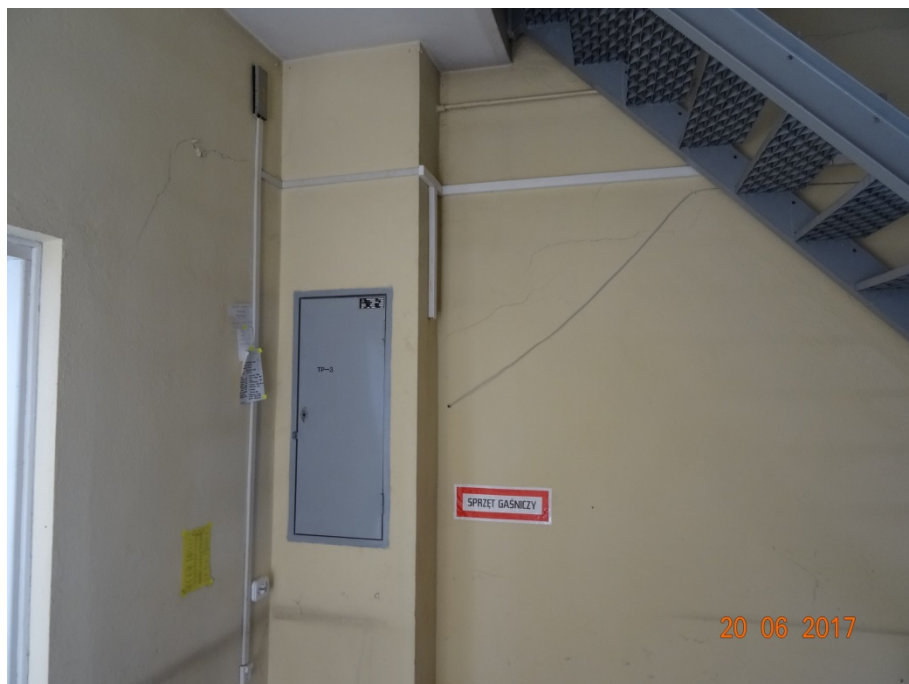
Fot. 88. Zarysowania ścian wewnętrznej klatki schodowej prowadzącej na poddasze nieużytkowe.

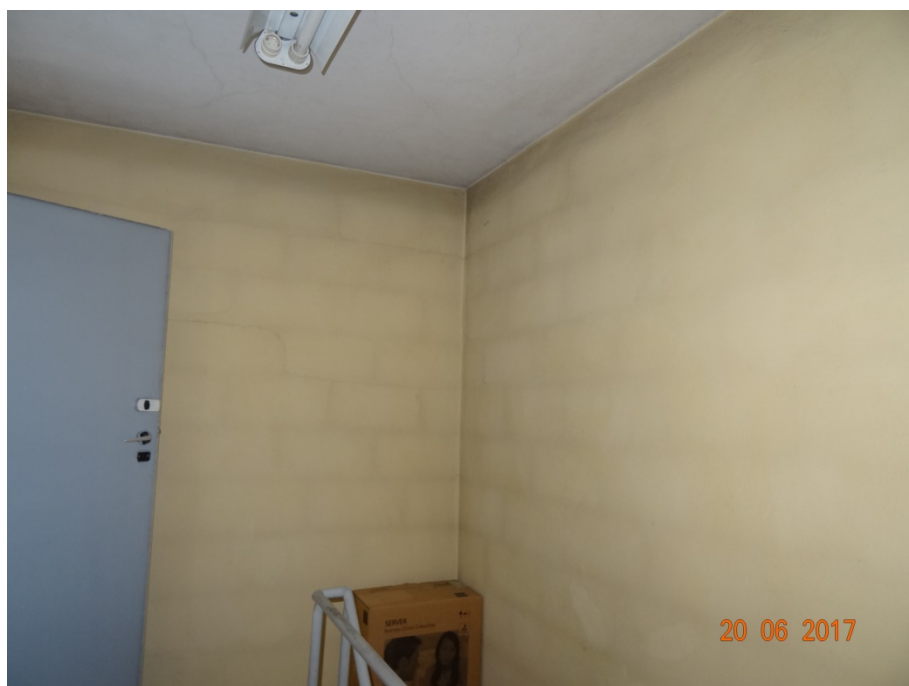
Fot. 89. Przykładowy stan zarysowań ścian wewnętrznej klatki schodowej prowadzącej na poddasze nieużytkowe.

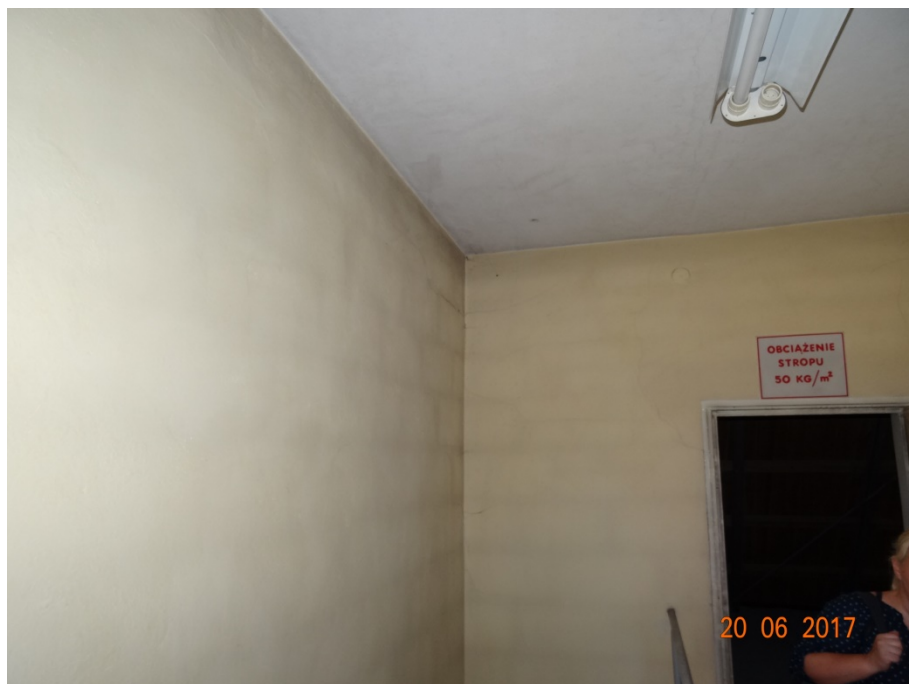
Fot. 90. Przykładowy stan zarysowań ścian wewnętrznej klatki schodowej prowadzącej na poddasze nieużytkowe.

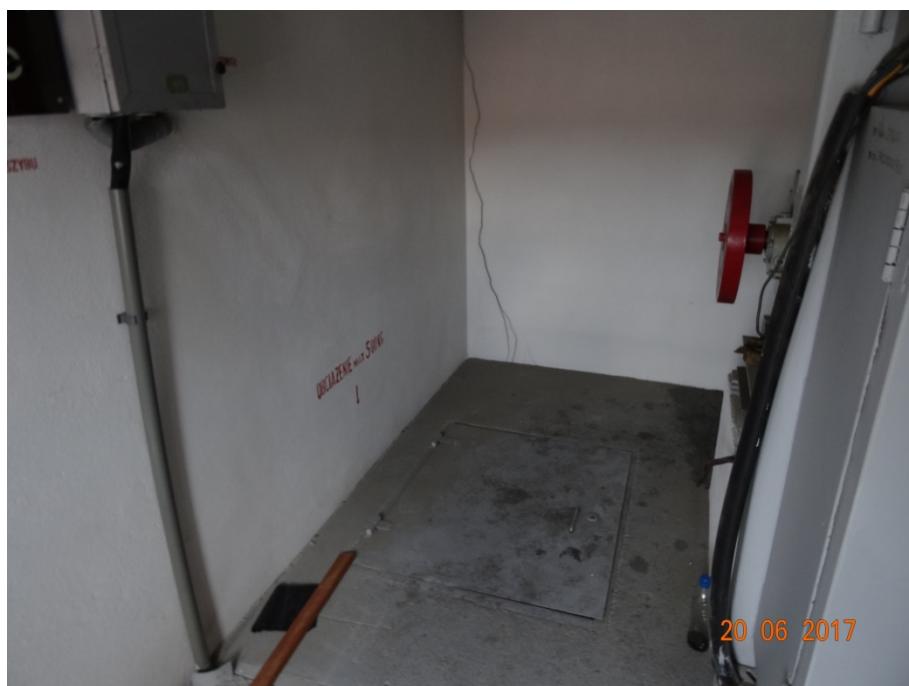
Fot. 91. Zarysowanie ściany maszynowni spowodowane oddziaływaniem dylatacji konstrukcyjnej budynku zasadniczego.

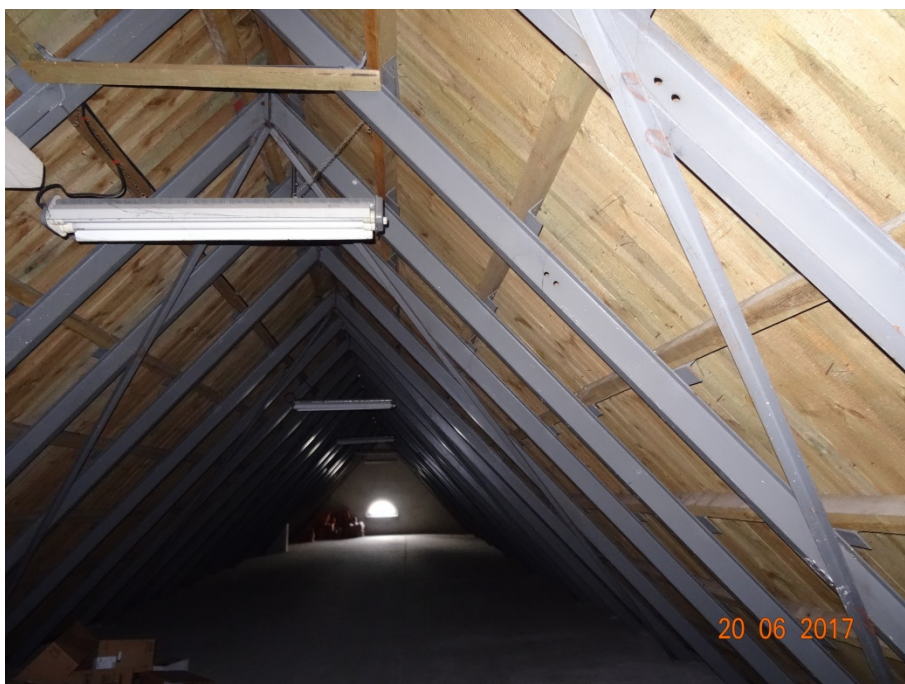
Fot. 93. Stalowa więźba dachowa na poddaszu nieużytkowym. Brak deformacji wskazujących na wadliwą pracę konstrukcji, brak również śladów zawilgoceń i korozji biologicznej płatwi i deskowania.

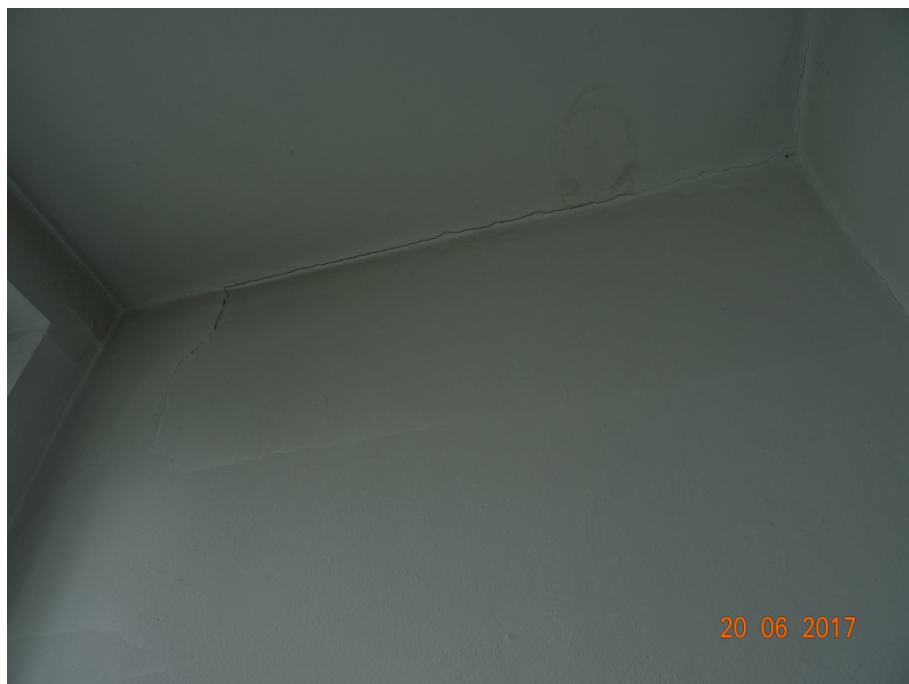
Fot. 94. Zarysowanie rozdzielcze w styku strop nad piętrem – ściana. Widoczne również ślady przecieków wody opadowej przez dach.

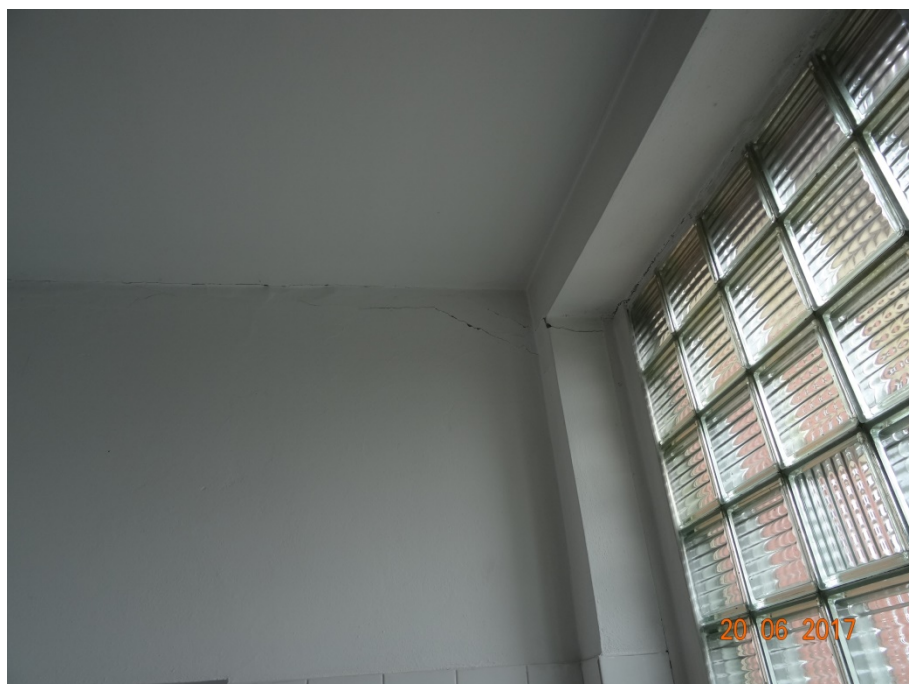
Fot. 95. Zarysowanie rozdzielcze w styku strop nad parterem – ściana budynku zasadniczego przechodzące w rysę w narożu naświetla z luksferów.

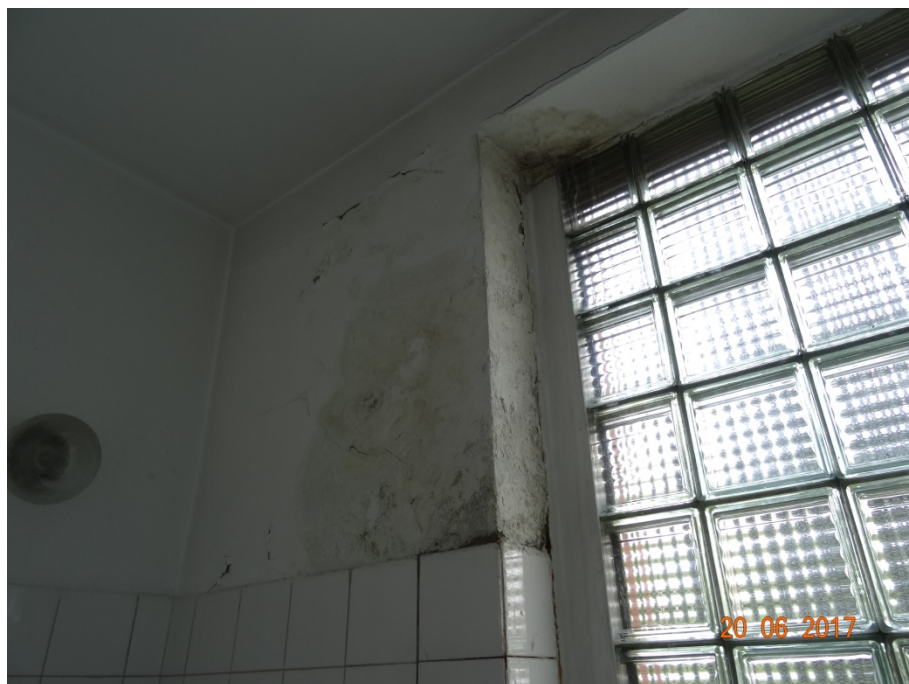
Fot. 96. Zawilgocenia ściany wodą przesączającą się przez zarysowany od zewnątrz wieniec i połączenie muru z luksferami.

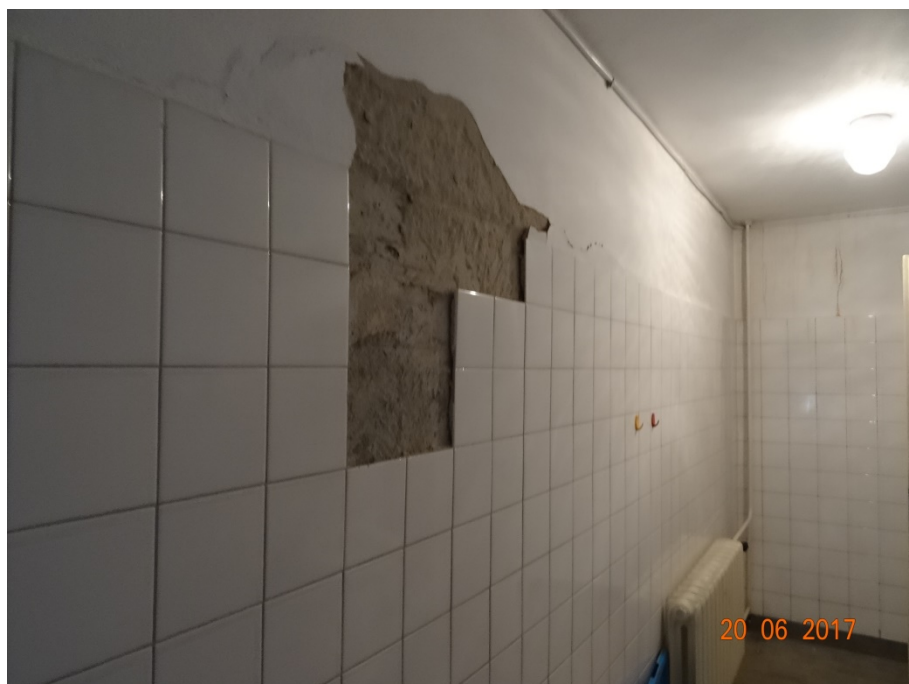
Fot. 97. Sanitariaty w piwnicy. Ubytki płytek ceramicznych
