## Ogłędziny wewnętrzne Budynek zasadniczy - piwnice

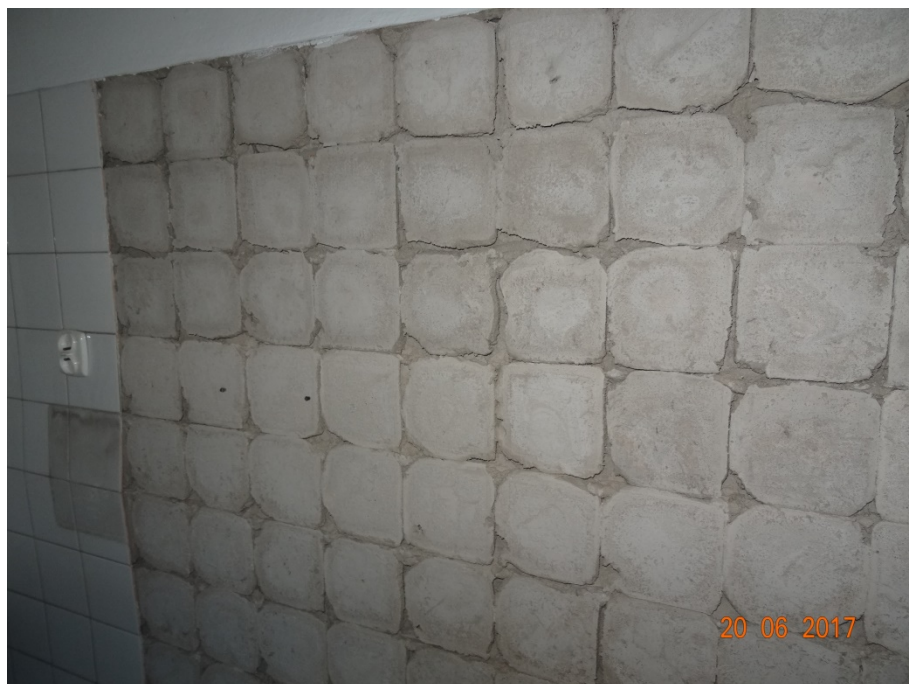
Fot. 98. Sanitariaty w piwnicy. Ubytki płytek ceramicznych.

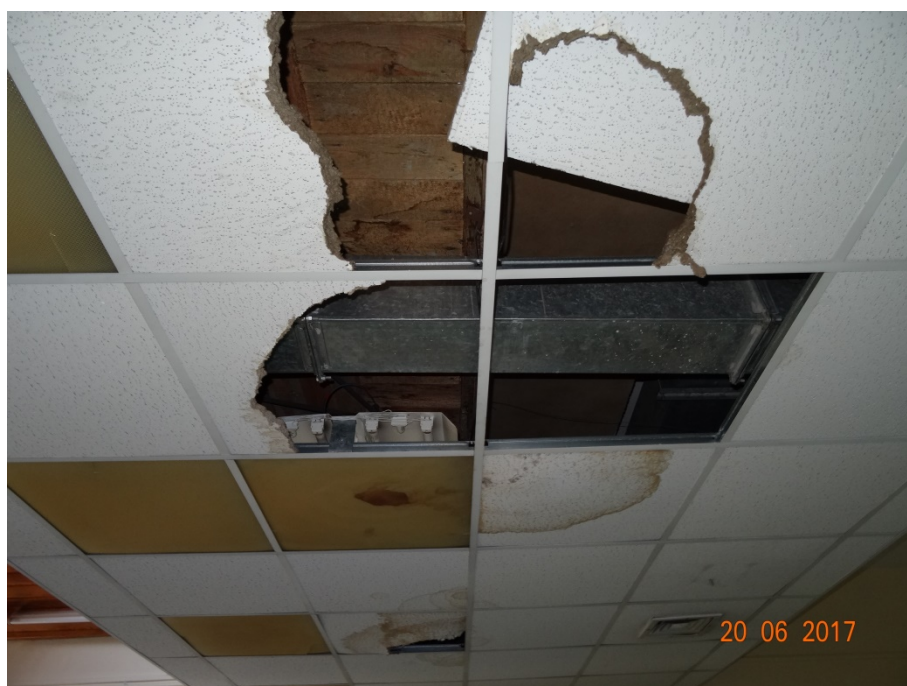
Fot. 101. Ślady przecieków wody opadowej przez płaski fragment dachu.

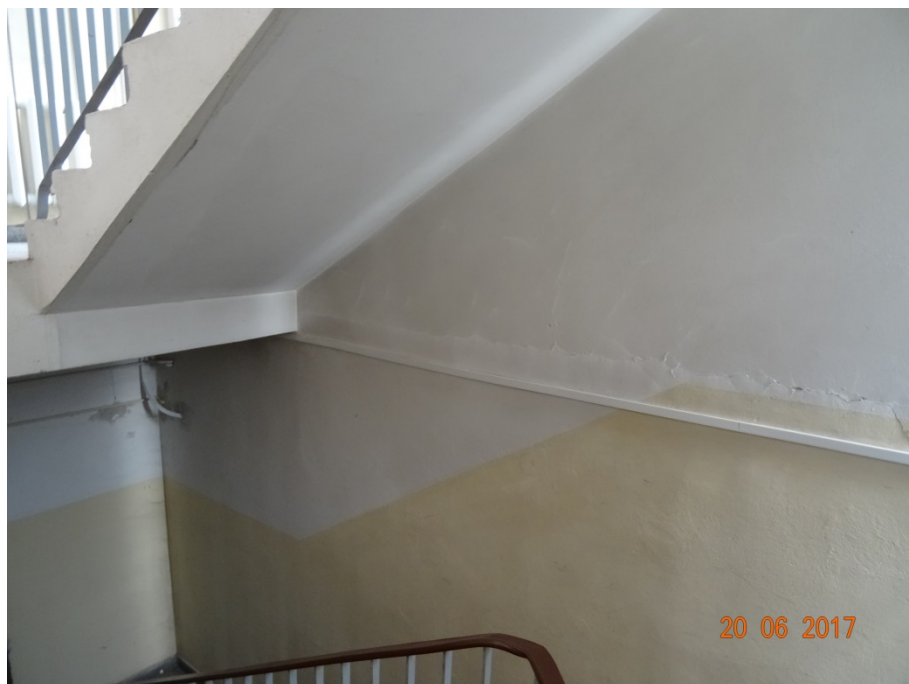
Fot. 102. Zarysowanie ściany bocznej w poziomie stropu parteru.

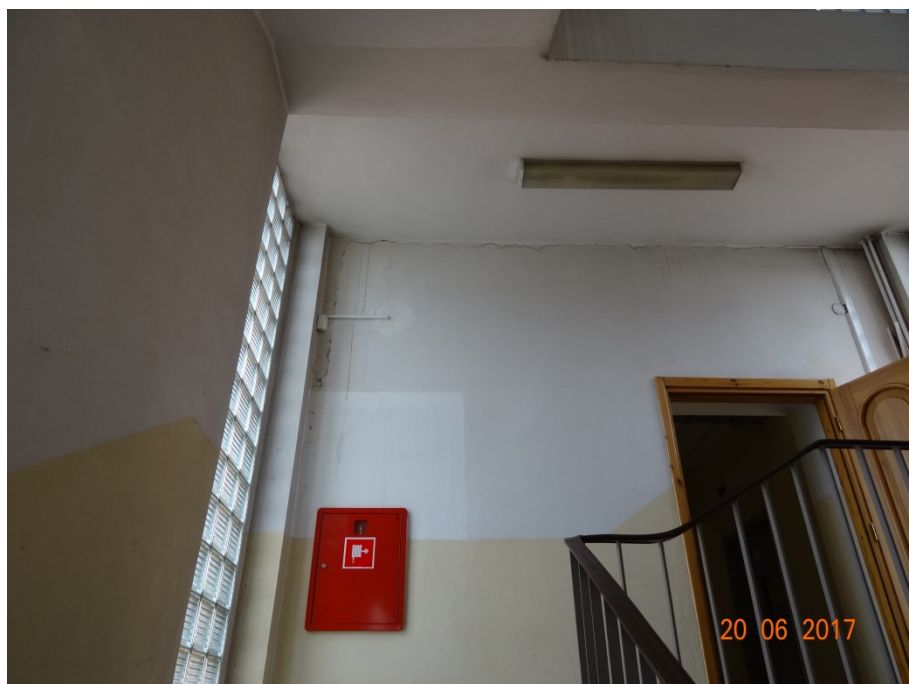
Fot. 103. Zarysowanie rozdzielcze w poziomie stropu parteru.

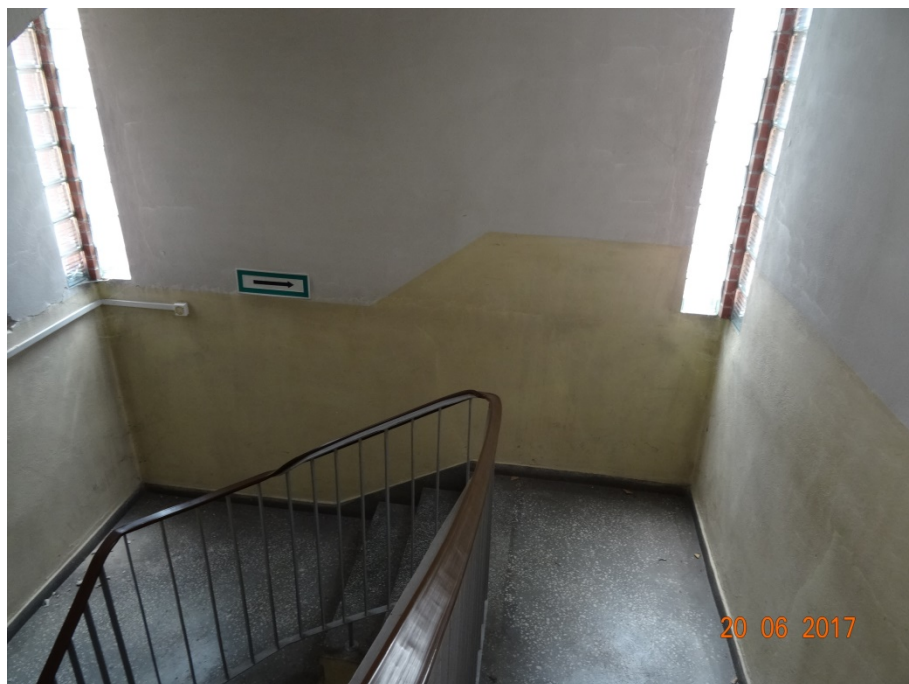
Fot. 104. Zarysowanie poziome ściany tylnej w poziomie dołu naświetli z luksferów.

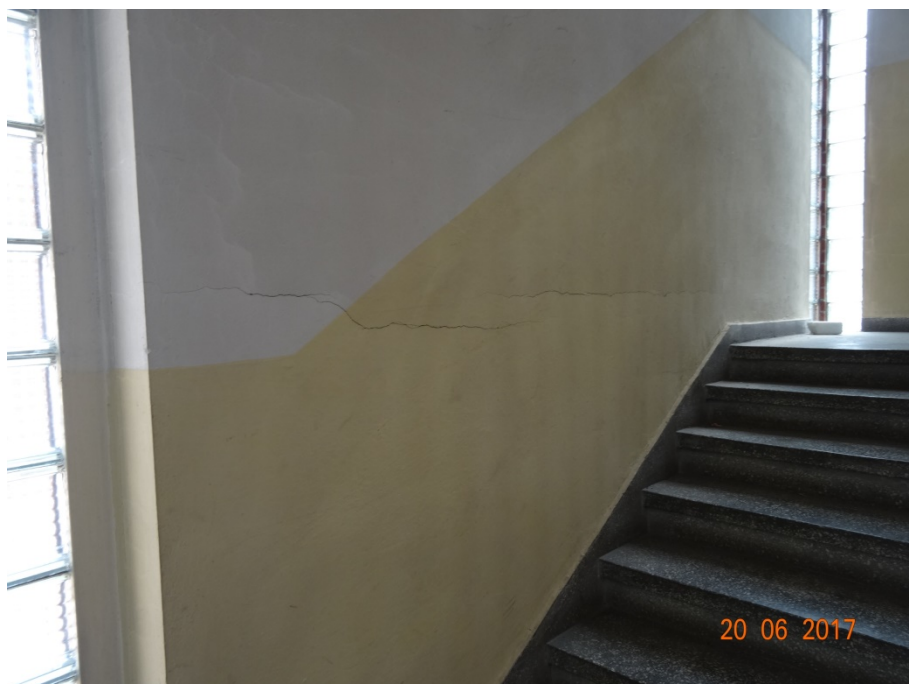
Fot. 105. Zarysowanie ściany pn.-zach. nad drugim spocznikiem między parterem i piętrem.

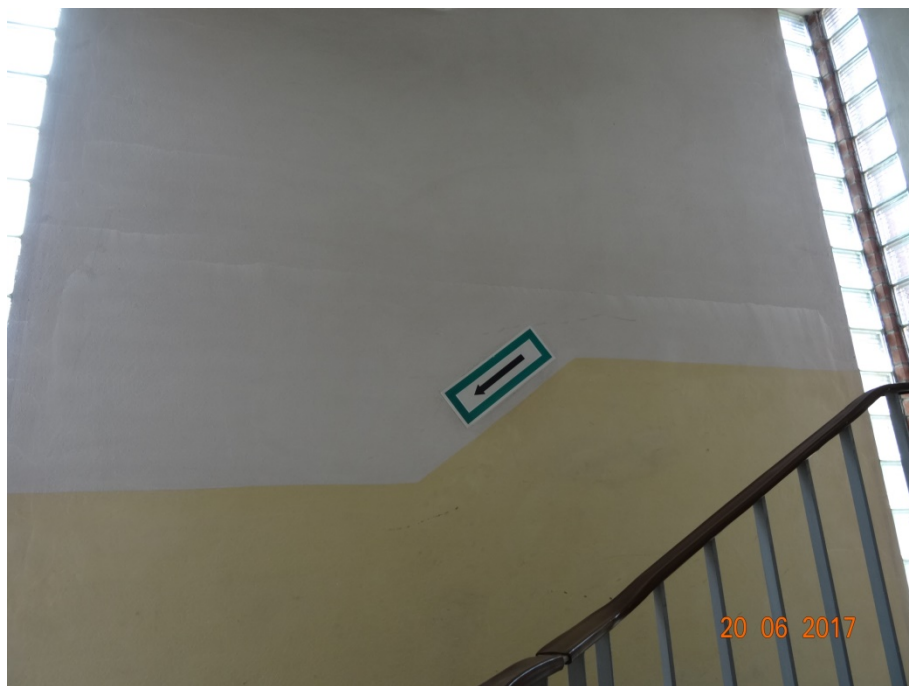
Fot. 106. Zarysowanie poziome ściany tylnej między partem i piętrem.

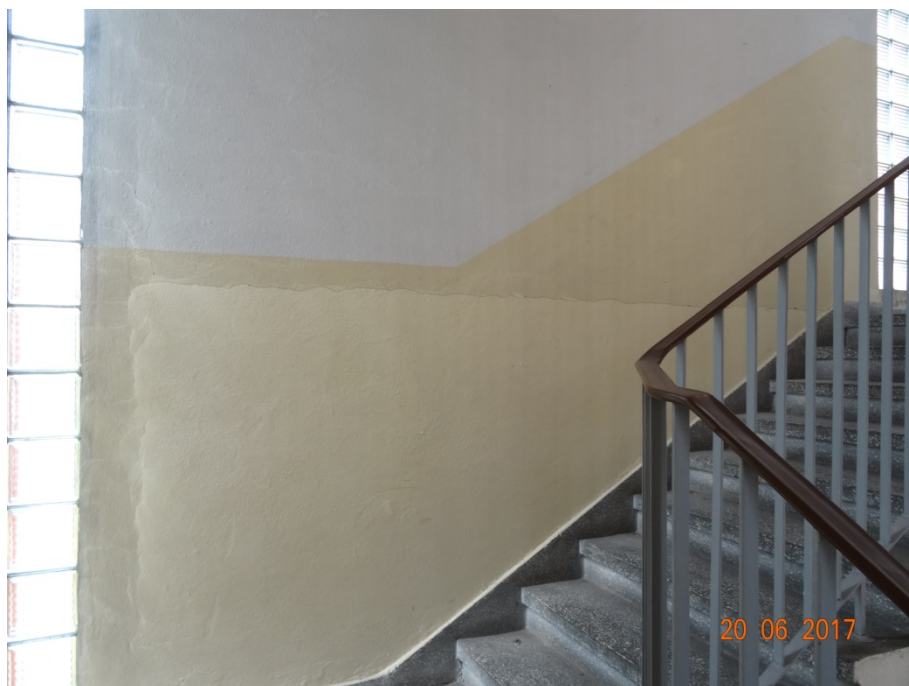
Fot. 107. Zarysowania poziome i pionowe ściany pn.-zach. pomiędzy parterem i piętrem

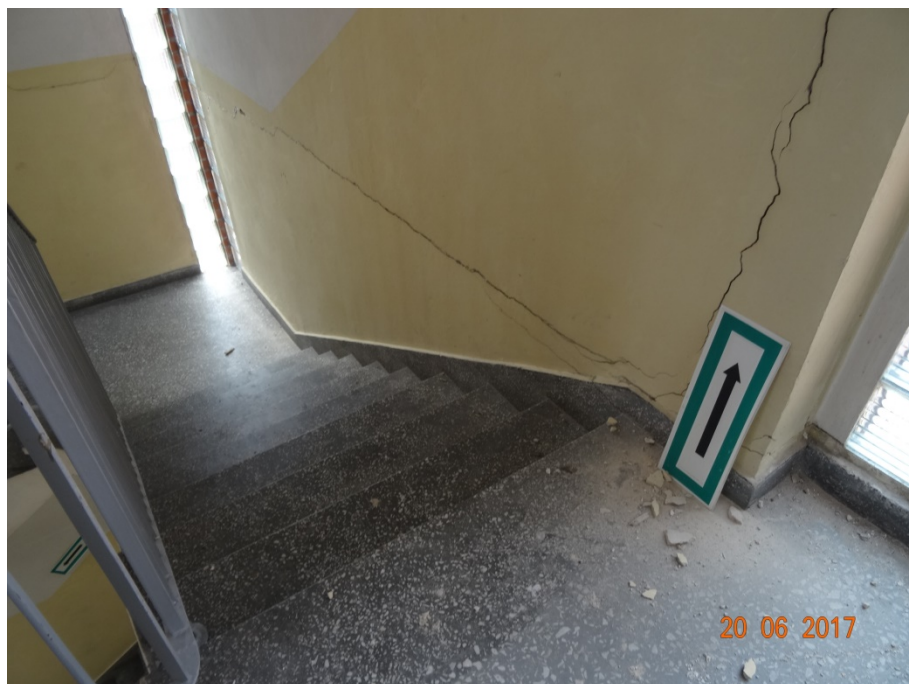
Fot. 108. Zarysowania poziome i pionowe ścian pn.-zach. między spocznikami pośrednimi.

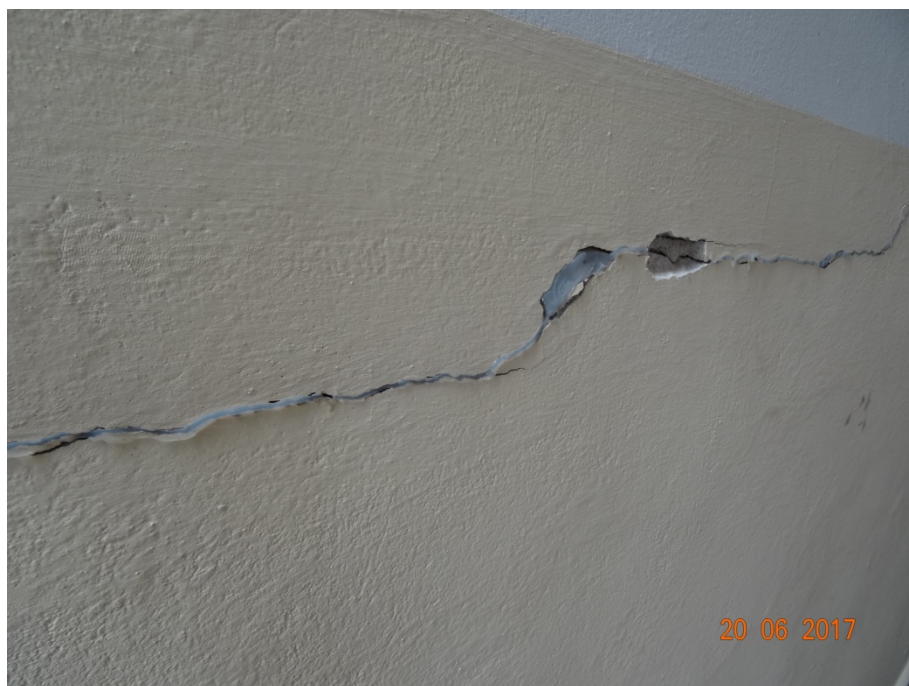
Fot. 109. Uszczelnienie pęknięć jak na fot. 108 silikonem.

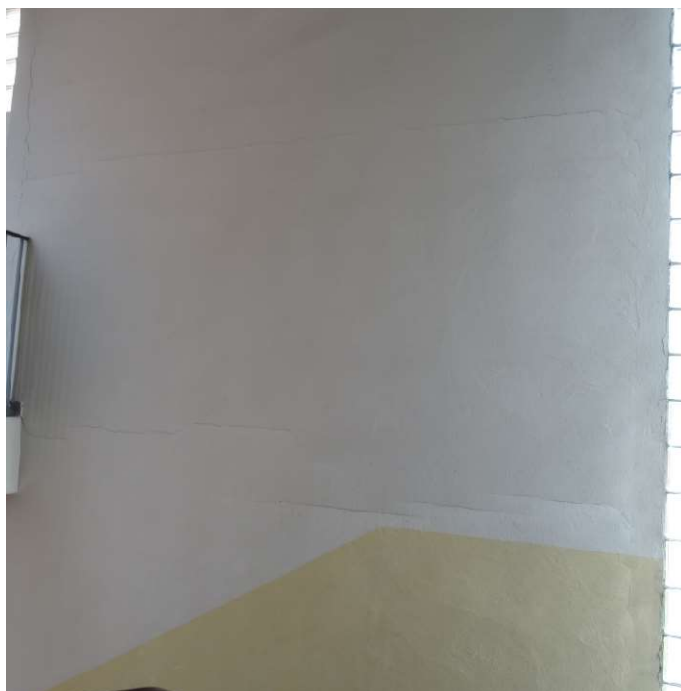
Fot. 110. Zarysowania ściany płd.-wsch. w poziomie najwyższego spocznika.

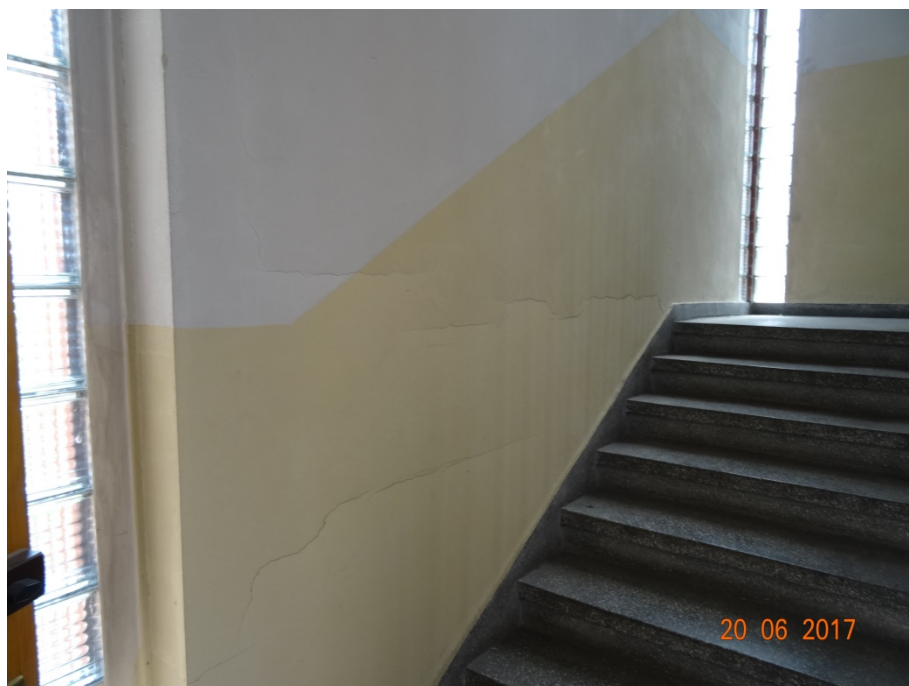
Fot. 111. Zarysowania ściany pn.-wsch. między piętrem i poddaszem użytkowym.

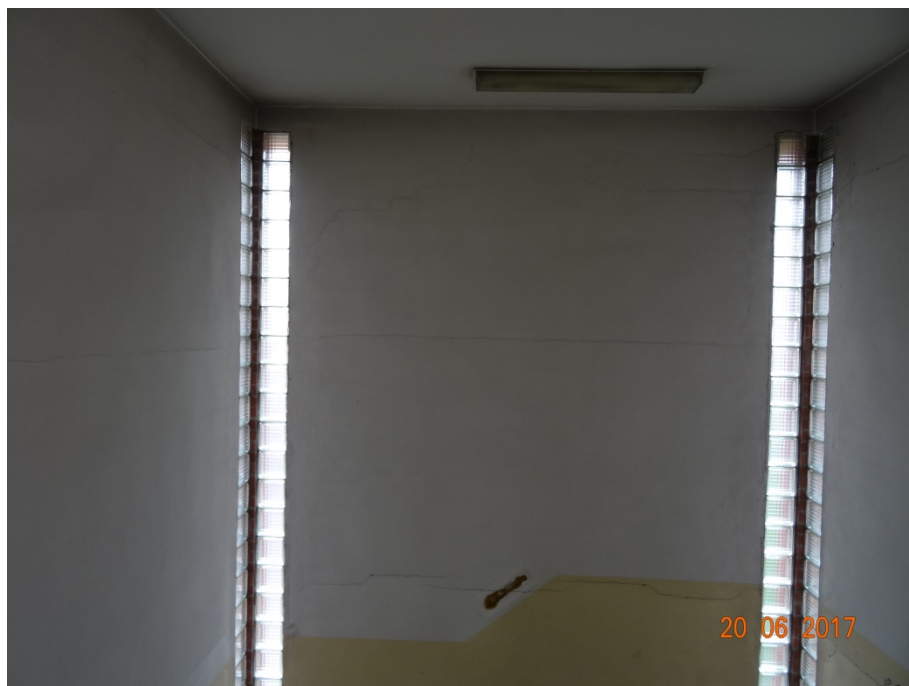
Fot. 112. Stan zarysowań górnych fragmentów ścian środkowej klatki schodowej.

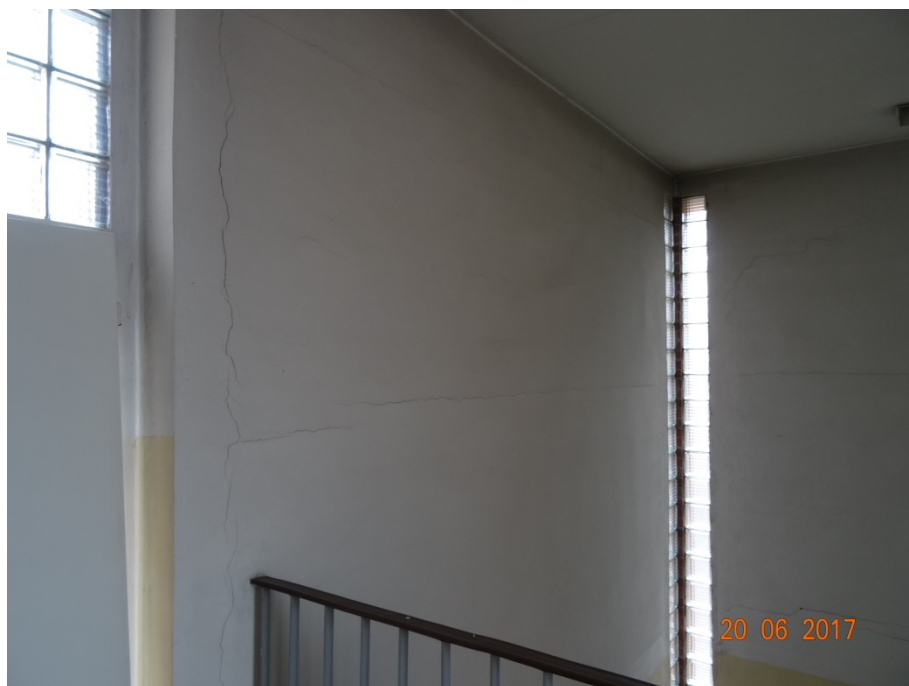
Fot. 113. Zarysowania płd.-zach. ściany bocznej w poziomie wejścia na poddasze użytkowe.

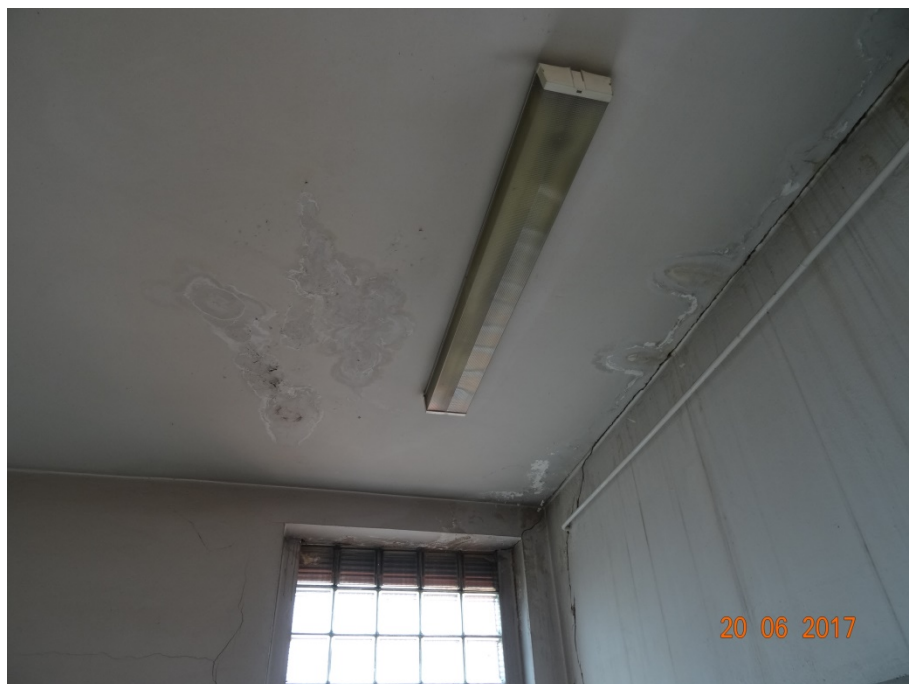
Fot. 114. Zarysowania w styku klatki schodowej ze ścianą budynku zasadniczego oraz zawilgocenia stropu klatki schodowej i

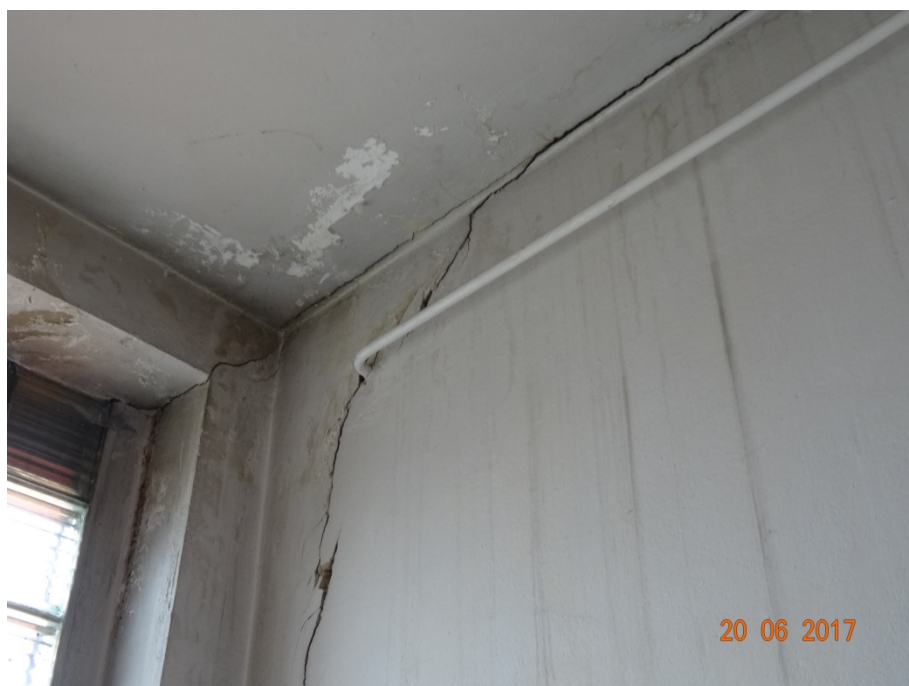
Fot. 115. Jak fot. 114, lecz zbliżenie na zarysowane i zawilgocone naroże. Widoczne zarysowanie rozdzielcze między stropem, a ścianą budynku zasadniczego.

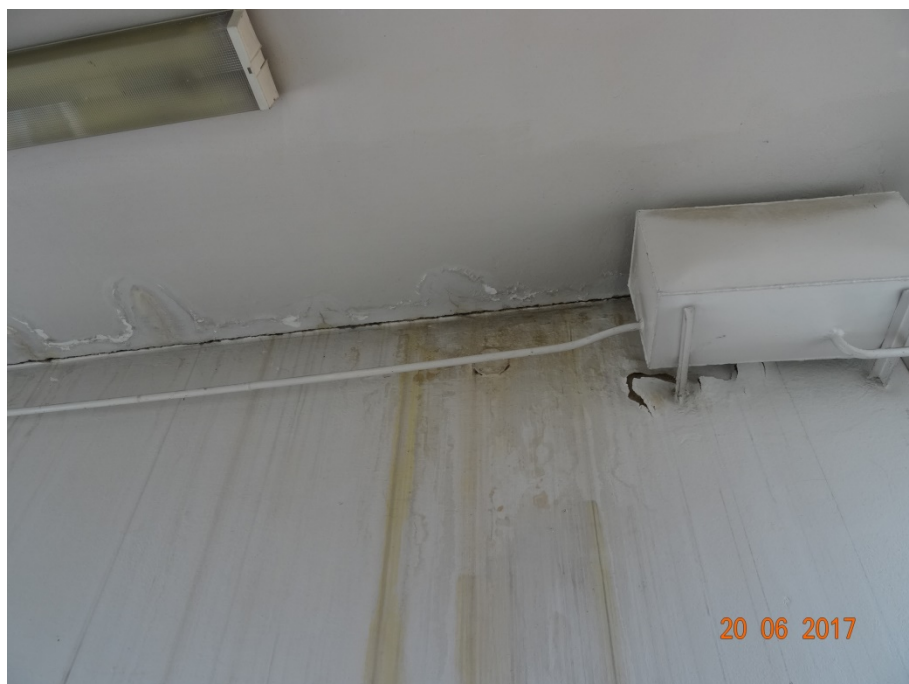
Fot. 116. Zarysowanie rozdzielcze w styku strop - ściana budynku oraz ślady przecieków wody opadowej.

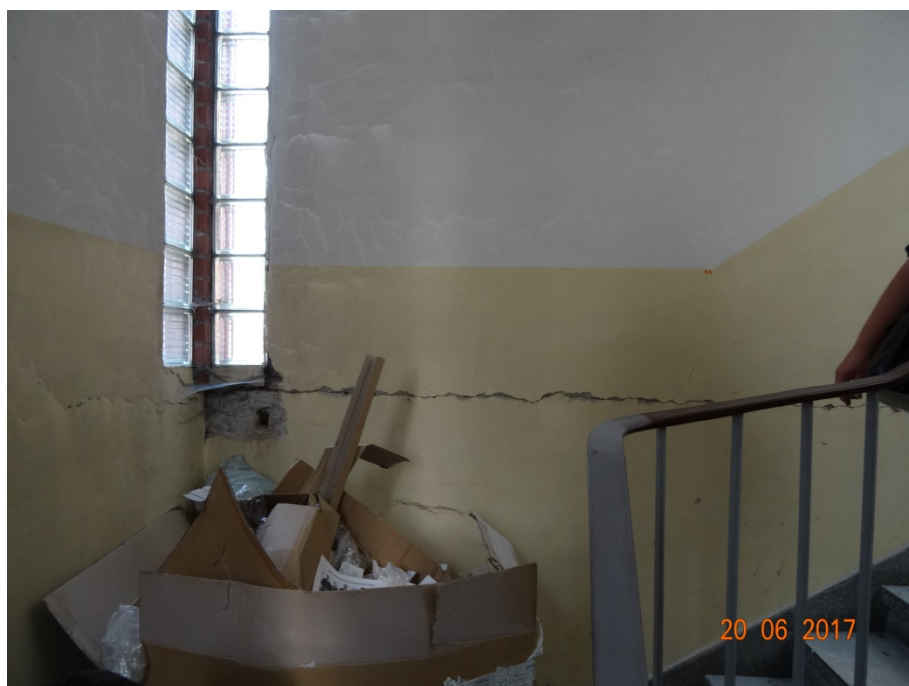
Fot. 117. Skrajna klatka schodowa. Zarysowanie poziome ściany poniżej narożnych naświetli.

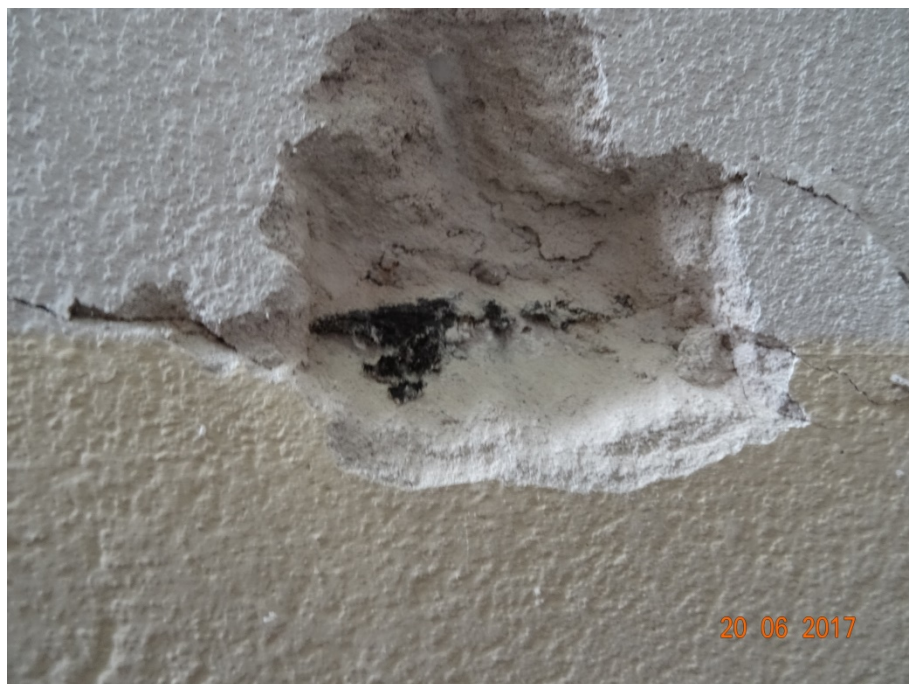
Fot. 118. Odkrywka rysy jak na fot. 117. Rysa przebiega nad izolacją poziomą ściany.

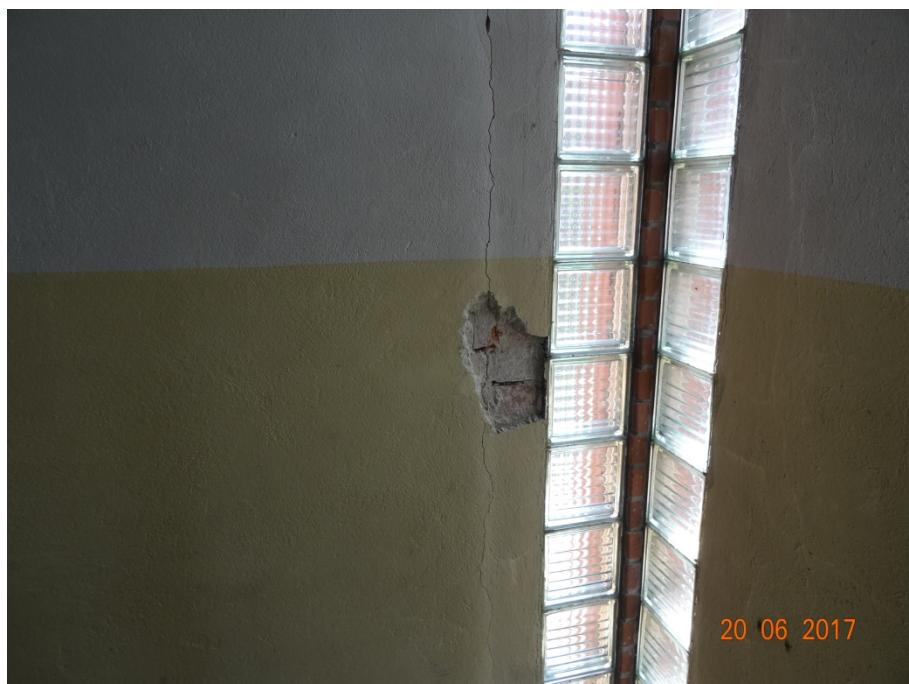
Fot. 119. Skrajna Klatka schodowa. Zarysowanie pionowe ściany przy naświetlu z luksferów na pierwszym spoczniku między parterem i piętrem.

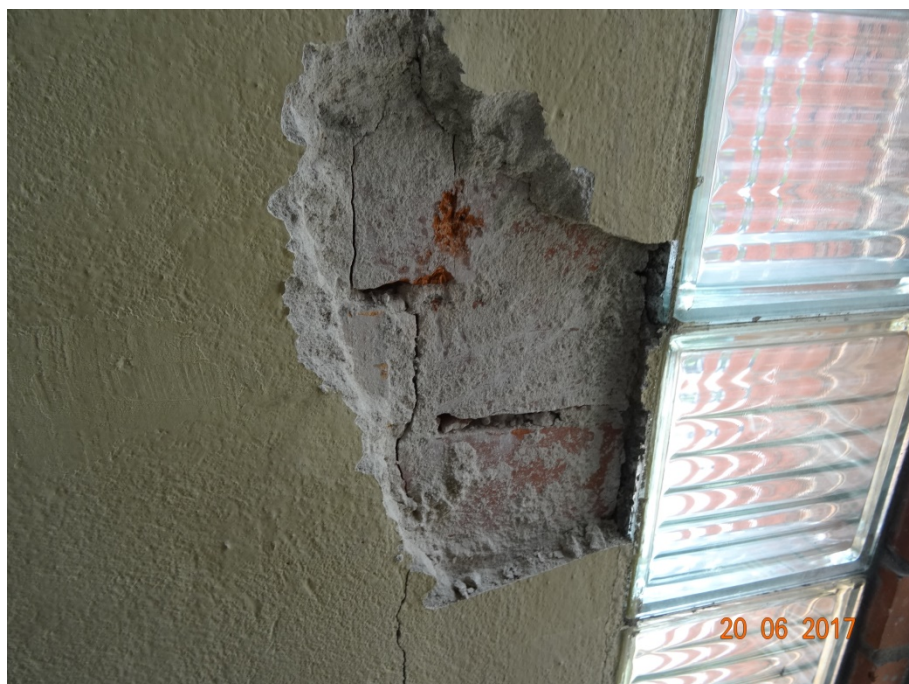
Fot. 120. Jak fot. 119, lecz zbliżenie na odkrywkę. Rysa przebiega przez materiał ceramiczny warstwy konstrukcyjnej ściany.

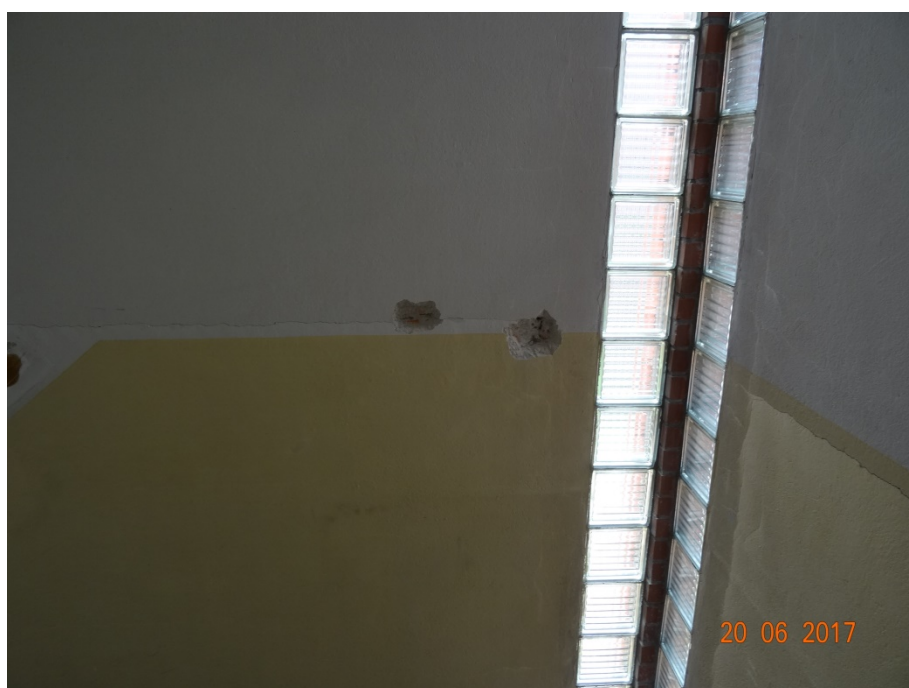
Fot. 121. Zarysowanie poziome ściany nad drugim spocznikiem pomiędzy parterem i piętrem oraz zarysowanie pionowe przy naświetlu na ścianie pn.-wsch. Widoczne miejsca wykonania odkrywek pokazanych na następnych fotografiach.

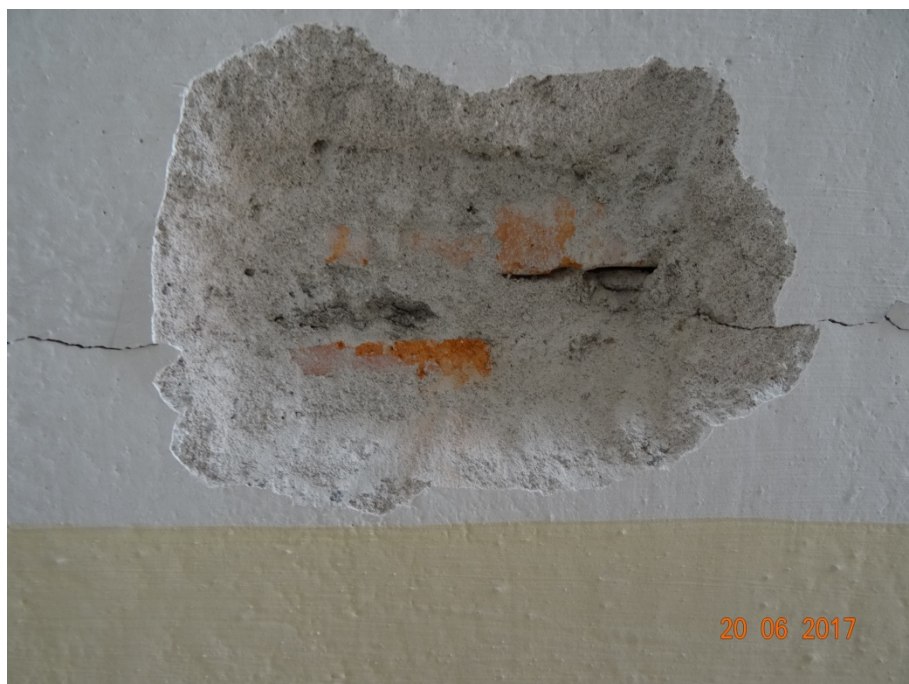
Fot. 122. Odkrywka lewa jak na fot. 121. Rysa przebiega przez spoinę poziomą muru.

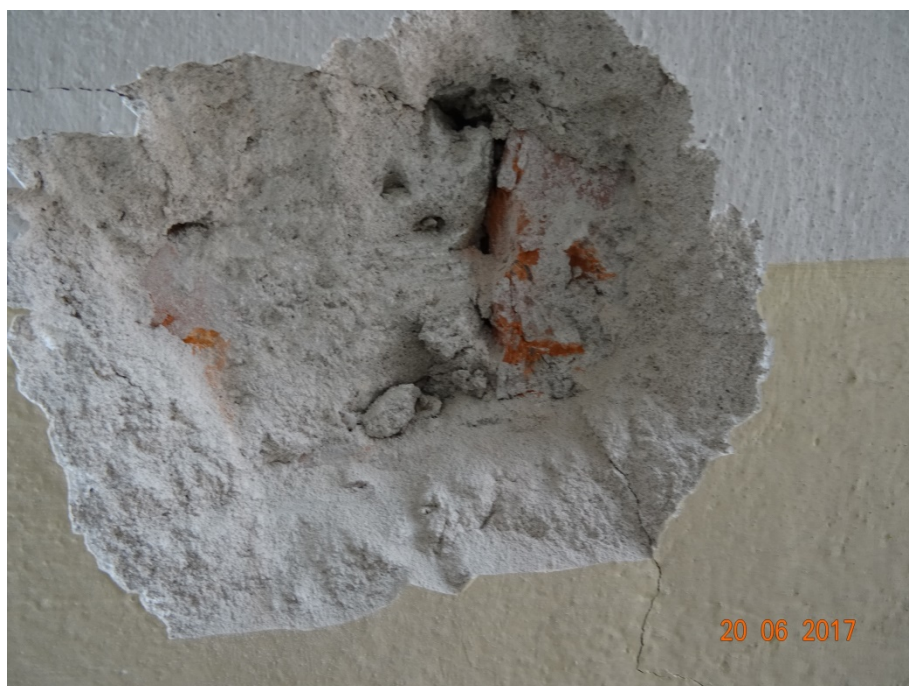
Fot. 123. Odkrywka prawa jak na fot. 121. Rysa pozioma przebiega w spoinie poziomej mury natomiast rysa pionowa w materiale ceramicznym przy bardzo szerokiej spoinie pionowej.

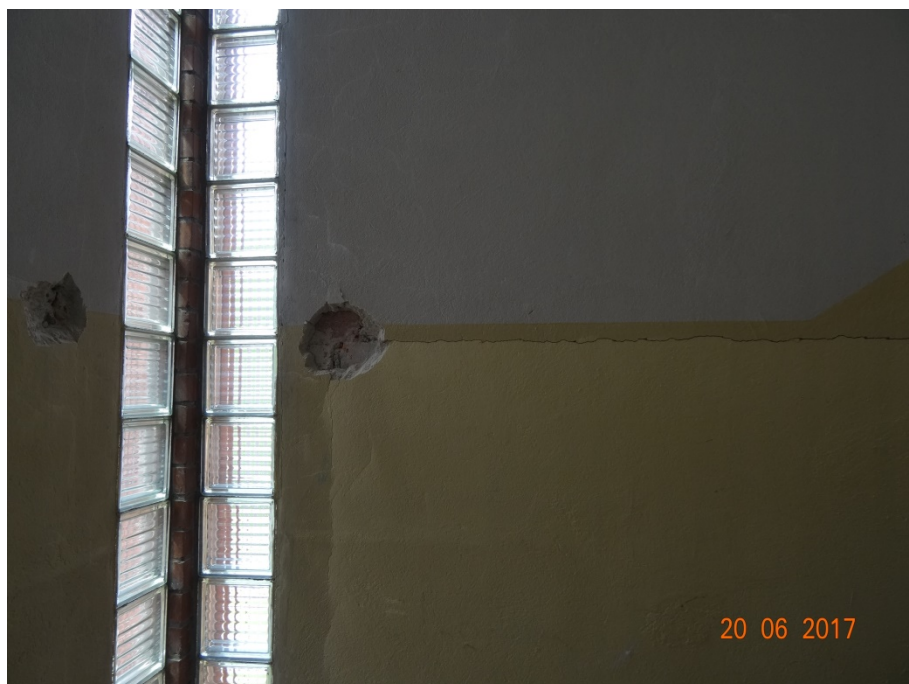
Fot. 124. Pn.-wsch. ściana klatki. Odkrywka w miejscu połączenia rys pionowej i poziomej.

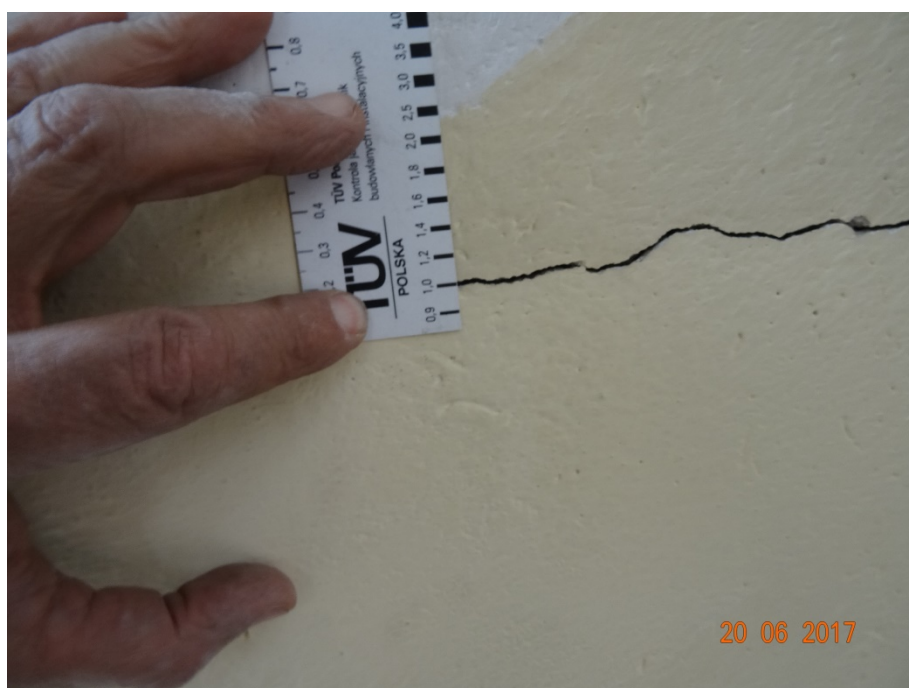
Fot. 125. Rysa jak na fot. 124. Pomiar rozwartości – 1mm.

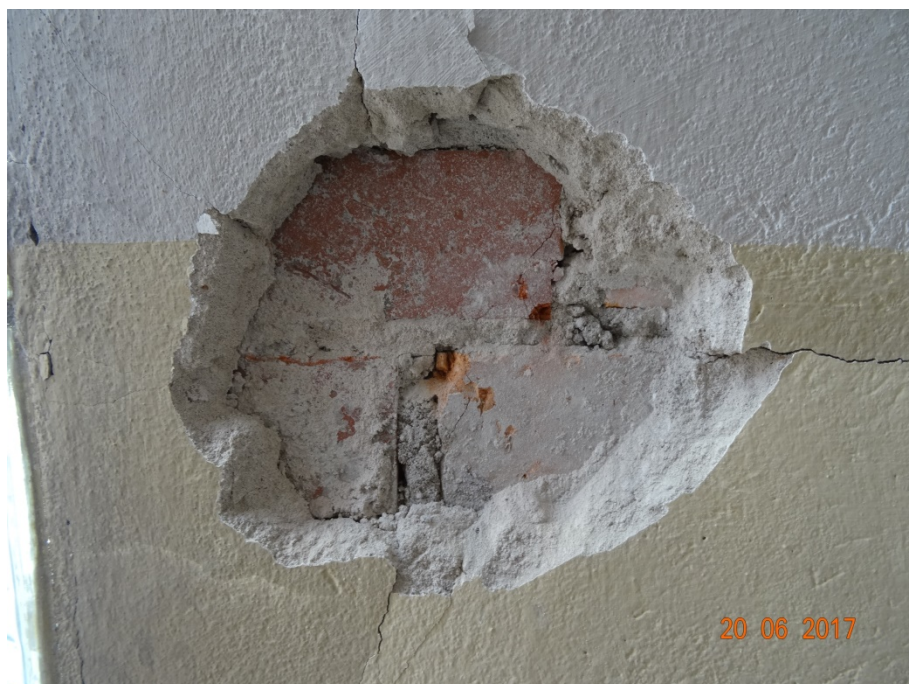
Fot. 126. Jak fot. 124, lecz zbliżenie na odkrywkę . Rysa pozioma przebiega w spoinie poziomej, natomiast rysa pionowa przez materiał ceramiczny i spoiny pionowe.

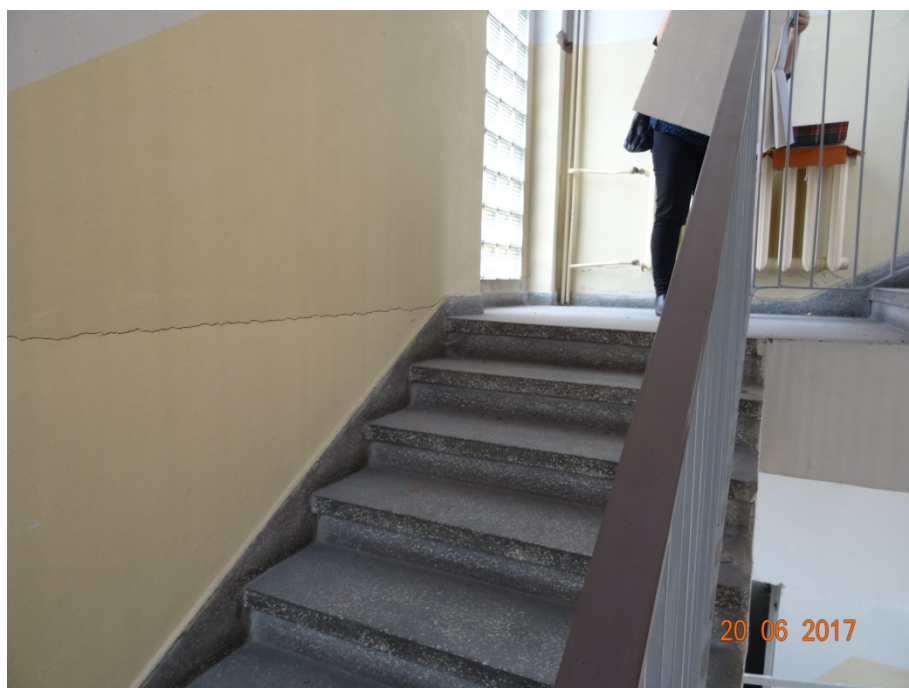
Fot. 127. Rysa pozioma jak na fot. 123 przebiega nad trzecim spocznikiem pomiędzy parterem i piętrem.

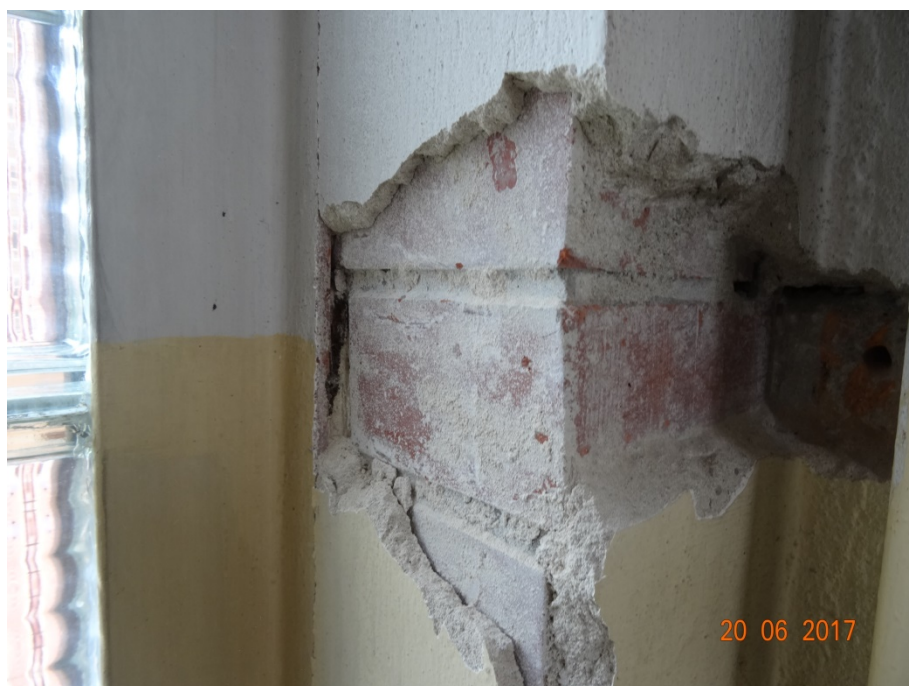
Fot. 131. Odkrywka rysy pionowej widocznej na fot. 129. Rysa przebiega wzdłuż półki kształtownika stalowego.

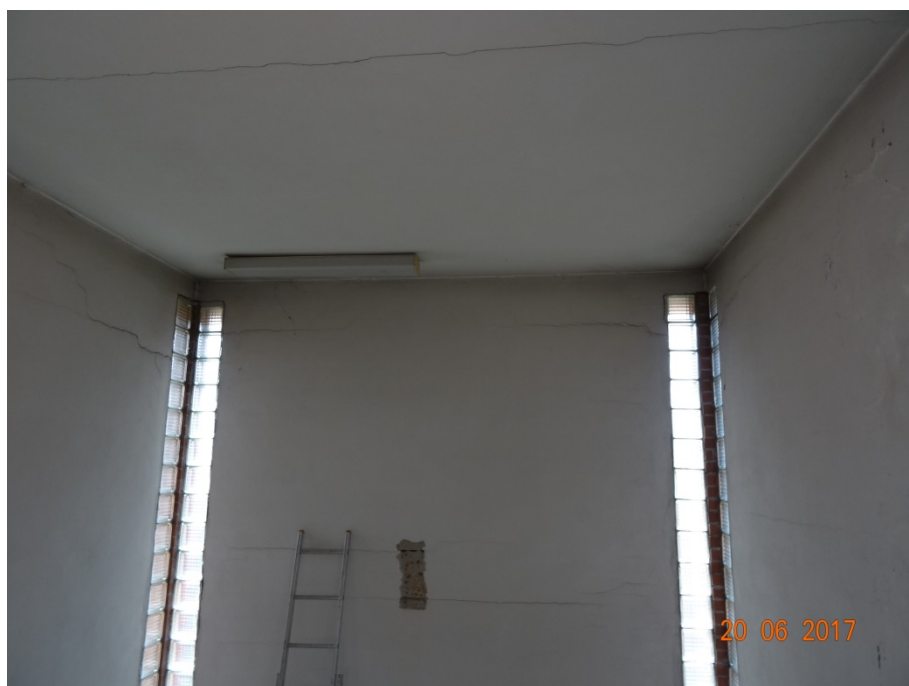
Fot. 133. Widok ogólny stanu zarysowań górnych fragmentów ścian skrajnej klatki schodowej i stropu.

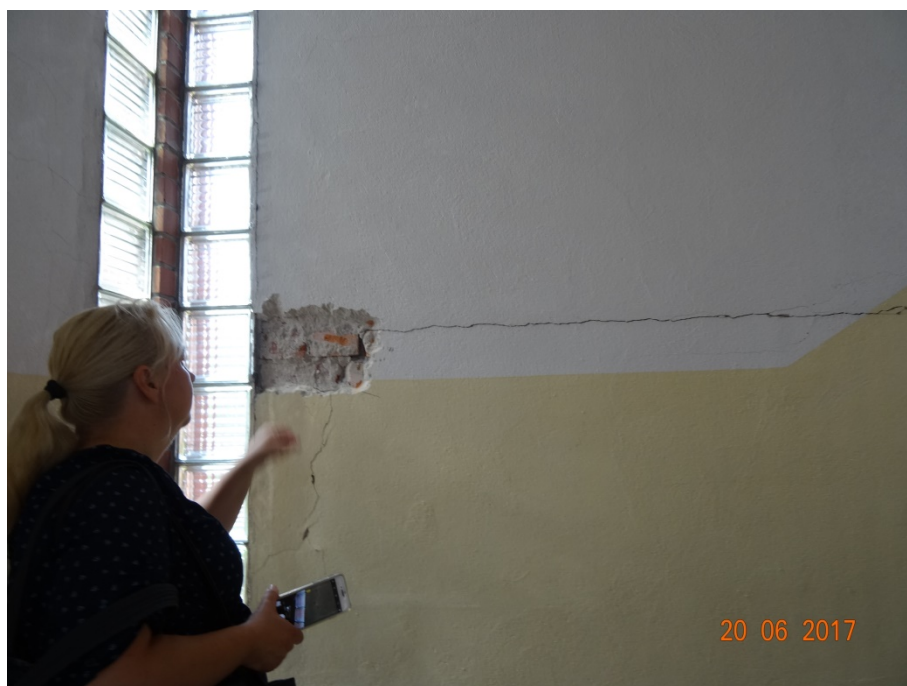
Fot. 135. Zarysowanie poziome i pionowe przy narożu nad drugim spocznikiem między piętrem i poddaszem użytkowym z istniejącą odkrywką.
