## Ogłędziny wewnętrzne Budynek zasadniczy - piwnice

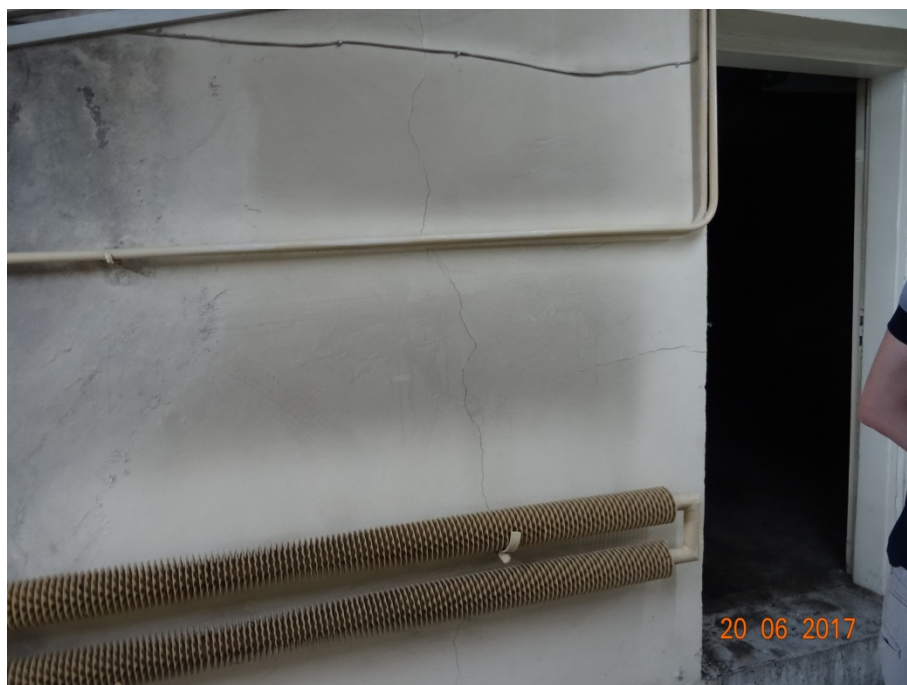
Fot. 56. Zarysowanie pionowe poprzecznej ściany oddzielającej dojście do tunelu od wentylatorni przebiegające na pograniczu ściany podłużnej w wentylatorni.

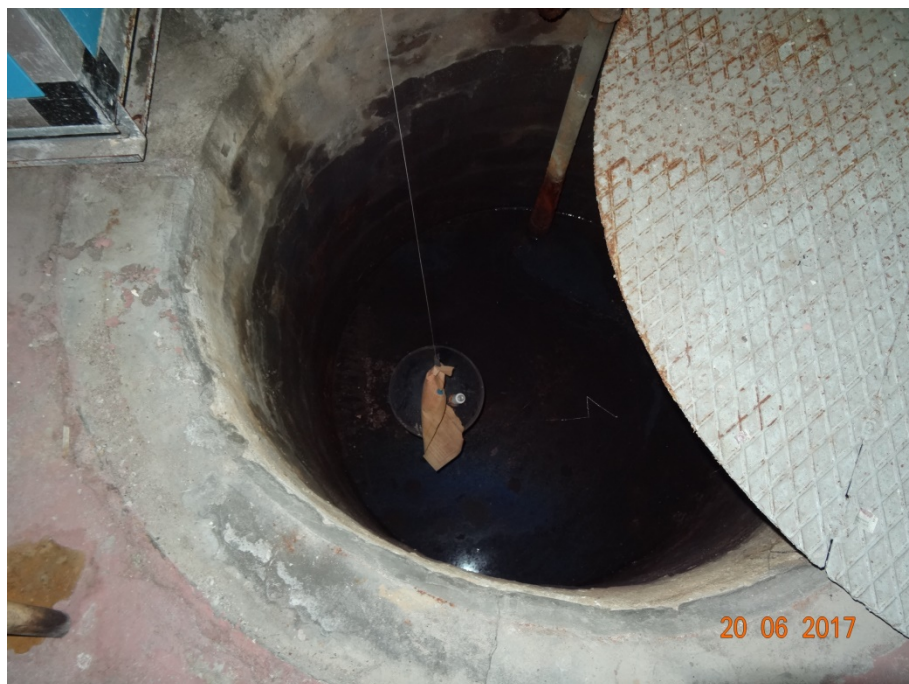
Fot. 66. Wentylatornia. Studnia odwadniająca.

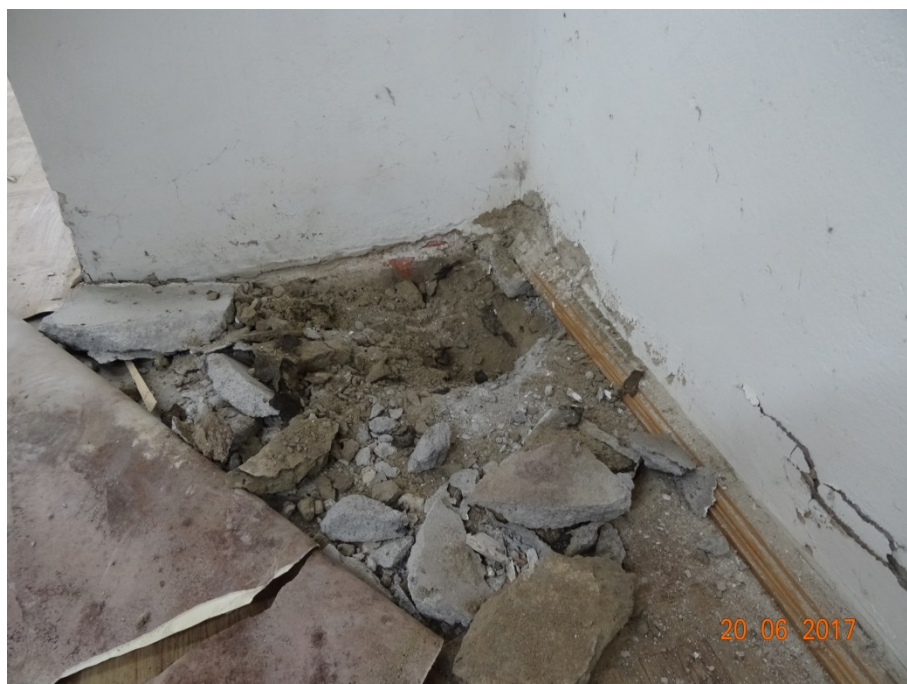
Fot. 71. Odkrywka jak na fot. 70, lecz stan po przekuciu podkładów. Widoczna izolacja pozioma na dwóch poziomach (pod nowym podkładem gr. 8 cm i pod 3 cm starym podkładem).

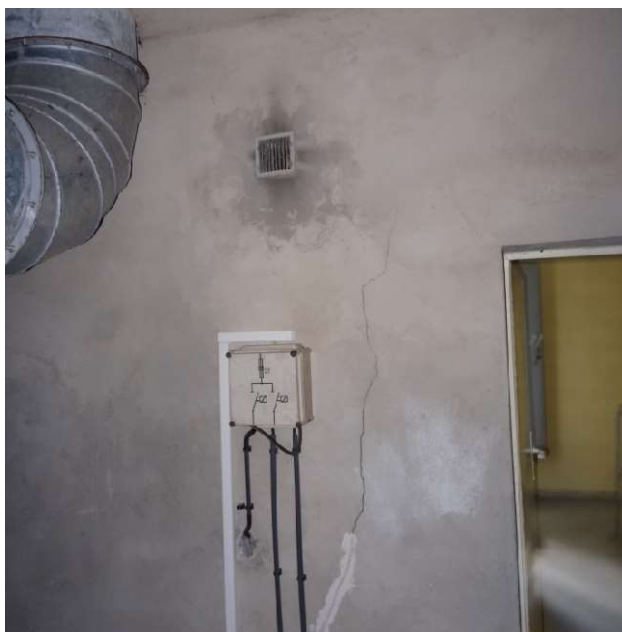
Fot. 92. Zarysowanie ściany maszynowni spowodowane oddziaływaniem dylatacji konstrukcyjnej budynku zasadniczego.

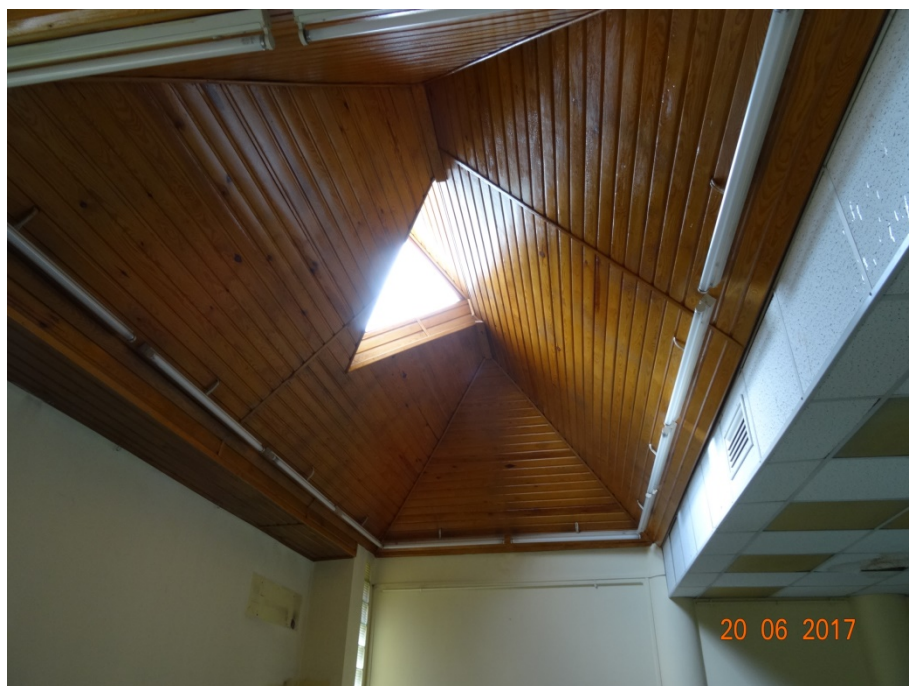
Fot. 99. Widok ogólny dachu w części z naświetlami.(dach stromy).

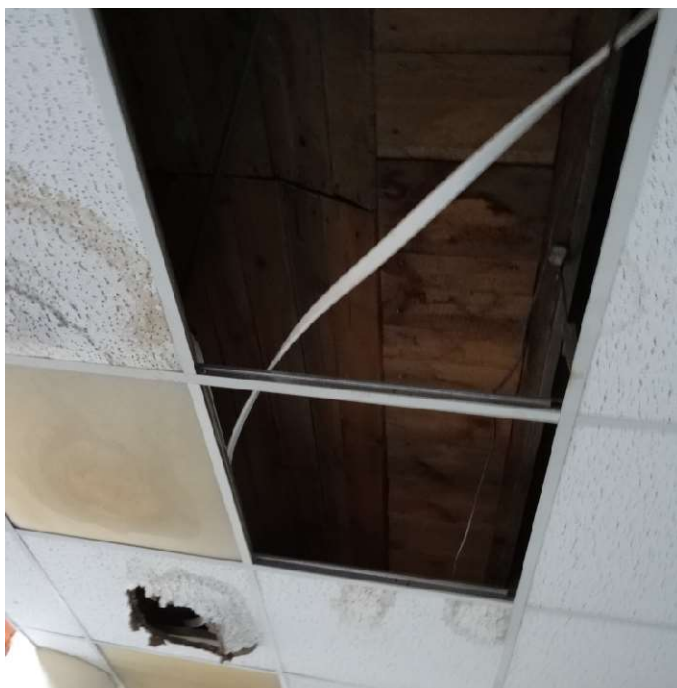
Fot. 100. Ślady przecieków wody opadowej przez płaski fragment dachu.

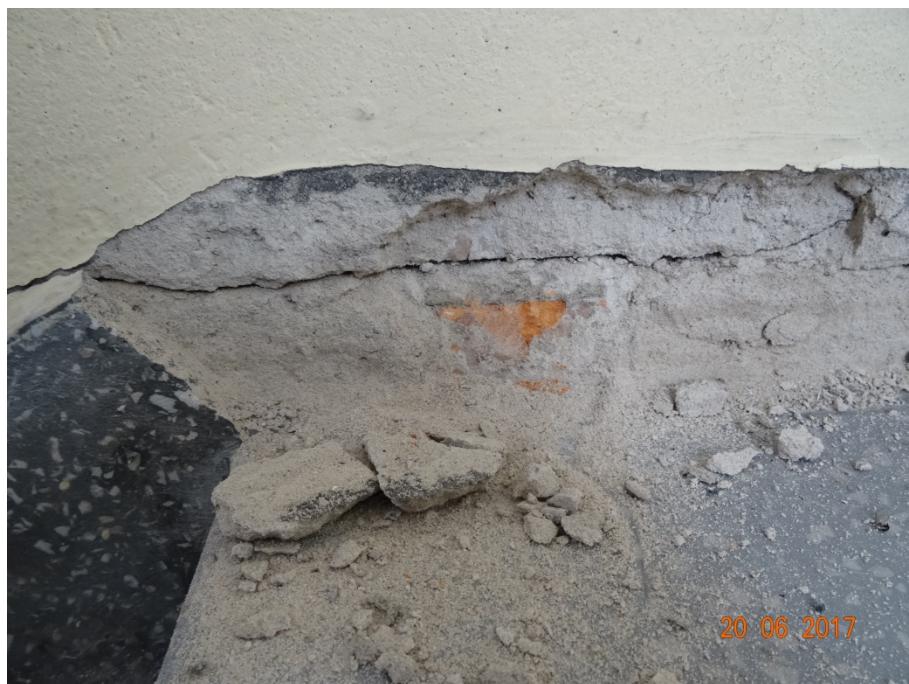
Fot. 128. Odkrywka nad spocznikiem. Rysa przebiega w spoinie poziomej muru o nadmiernej grubości.

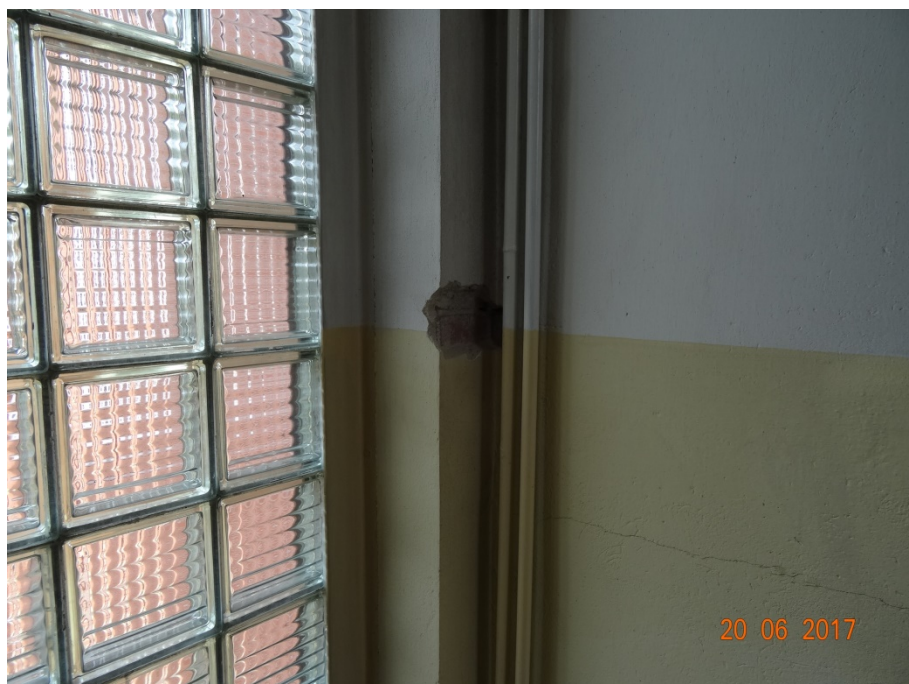
Fot. 129. Odkrywka skrajnego filarka przy ścianie budynku zasadniczego. Widoczna również rysa pozioma przebiegająca od spocznika w poziomie piętra oraz rysa pionowa przy uzupełnieniu ściany przy luksferach.

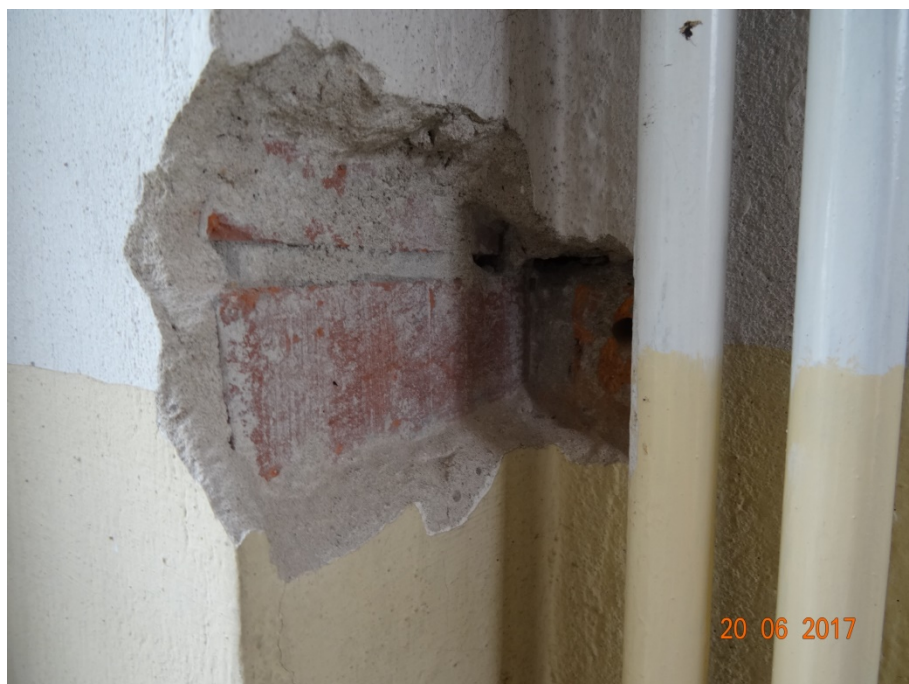
Fot. 130. Odkrywka jak na fot. 129, lecz zbliżenie. Widoczny brak przewiązania z ścianą budynku zasadniczego.

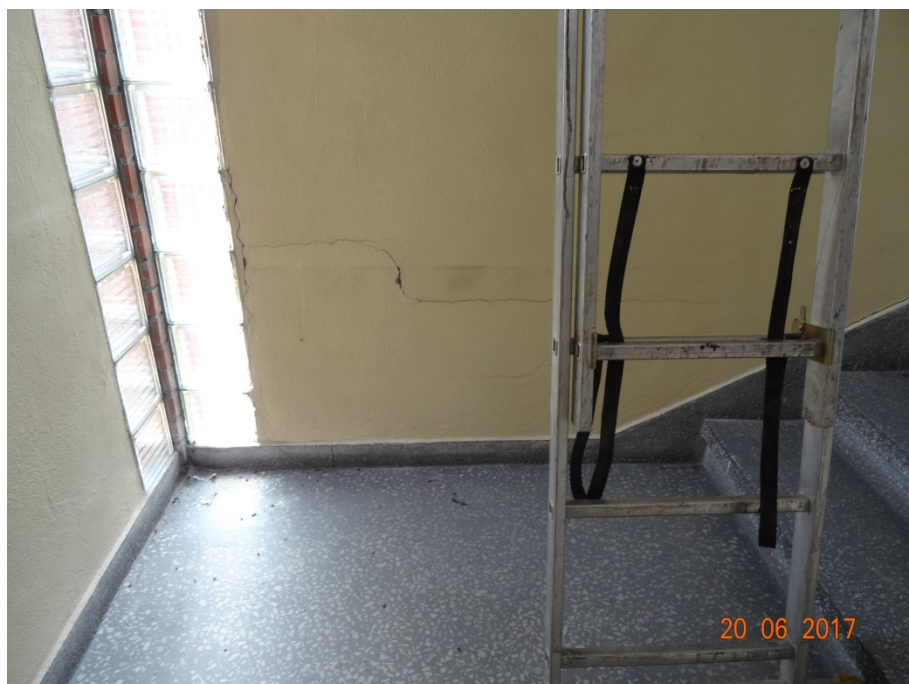
Fot. 132. Rysa pozioma nad pierwszy spocznikiem biegu pomiędzy piętrem i poddaszem użytkowym.

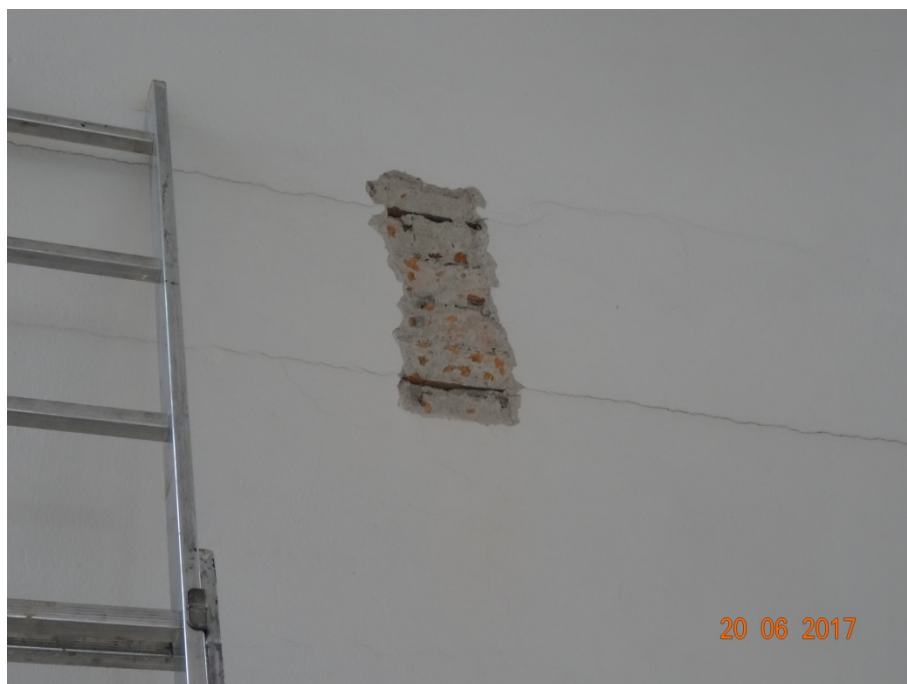
Fot. 134. Jak fot. 133, lecz zbliżenie na istniejącą odkrywkę. Obie rysy przebiegają w spoinach poziomych wydzielając pasmo o wysokości czterech warstw cegieł.

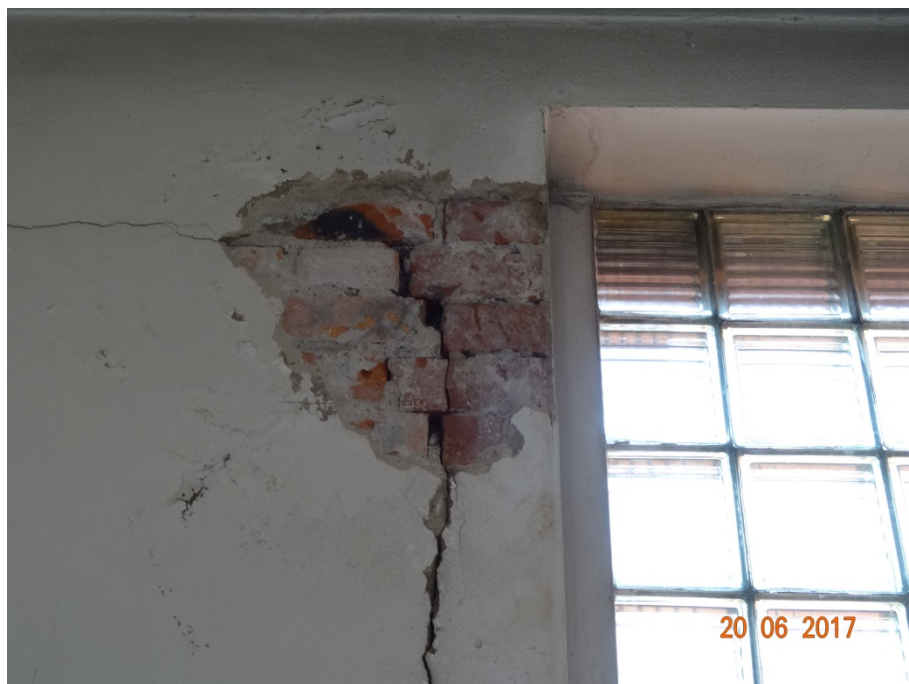
Fot. 138. Jak fot. 137, lecz zbliżenie na wykonana dawniej przez kogoś odkrywkę. Rysa pozioma w spoinie, rysa pionowa przez cegły.

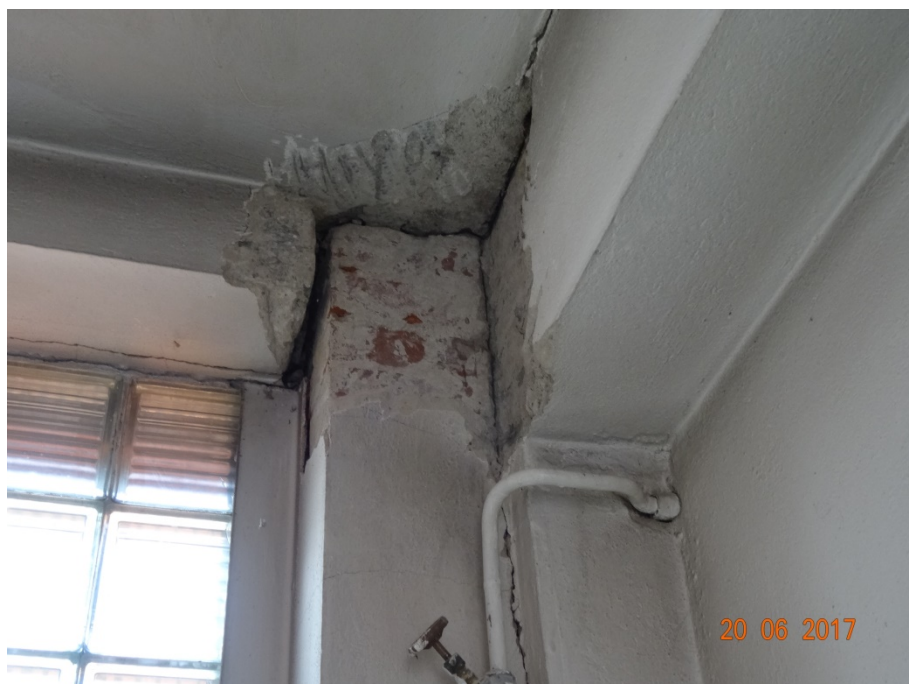
Fot. 139. Zrealizowane rozwiązanie konstrukcyjne naroża przy ścianie budynku zasadniczego widoczne w istniejącej odkrywce. Nadproże bez oparcia, skrajny słupek ceglany nie powiązany ze ścianą i płytą stopową.

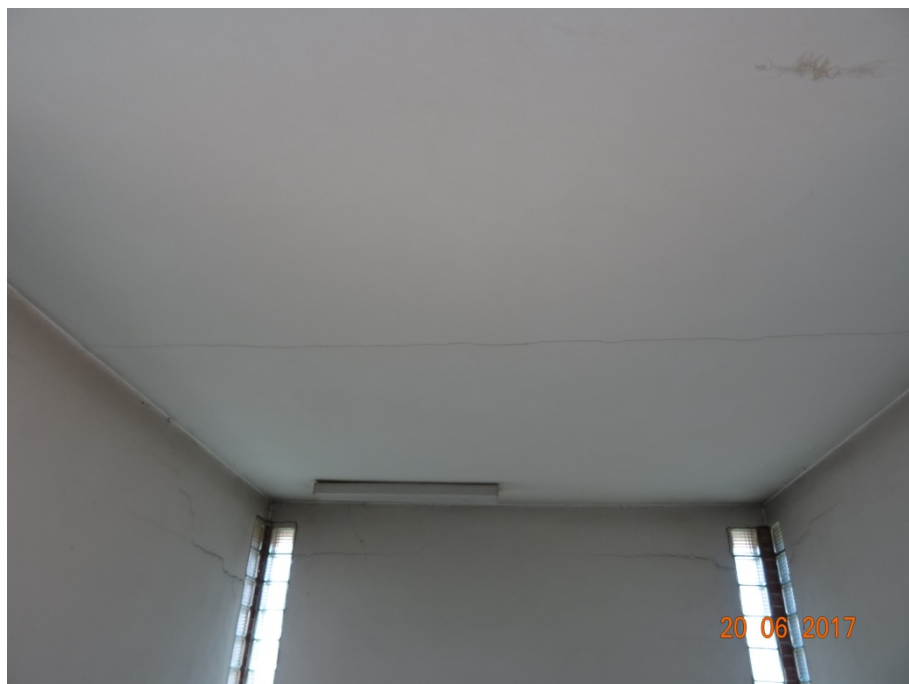
Fot. 140. Zarysowanie poprzeczne stropu w połowie długości skrajnej klatki schodowej.
