## Ogłędziny wewnętrzne Budynek zasadniczy - piwnice

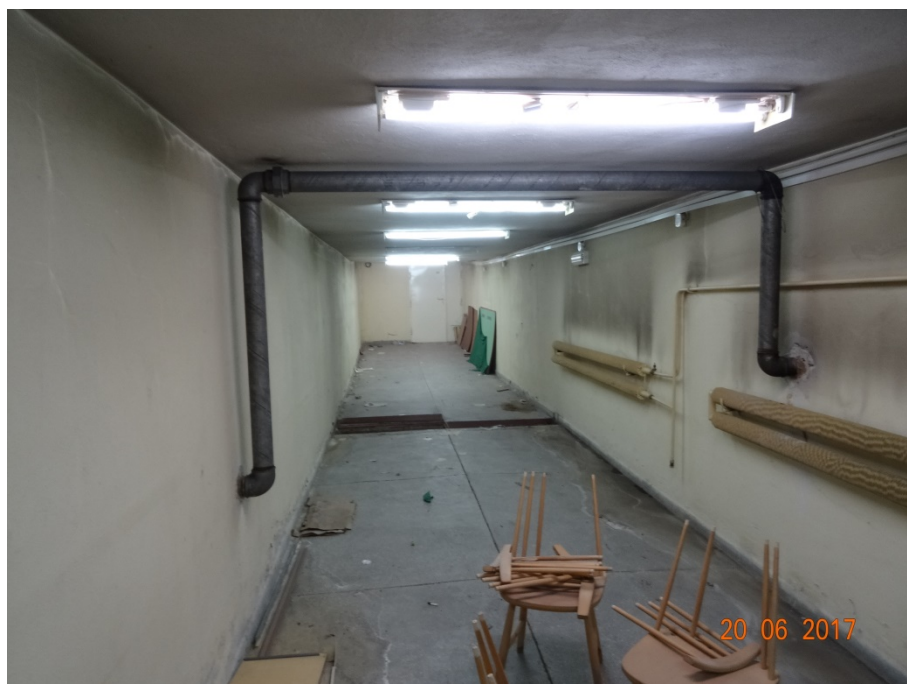
Fot. 55. Piwnice. Podziemny tunel. Widok ogólny.

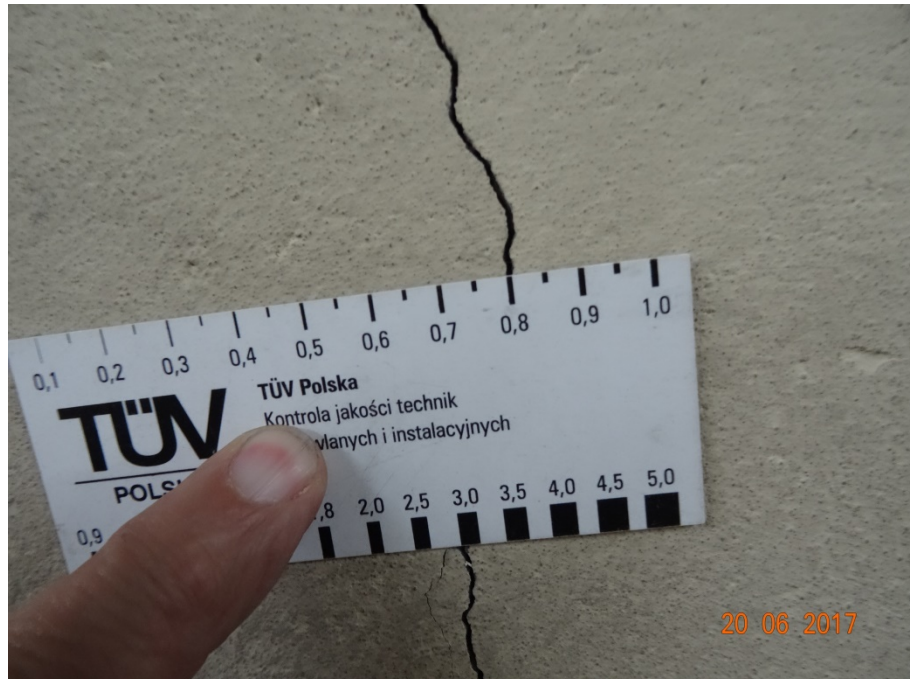
Fot. 57. Jak fot. 56, lecz pomiar rozwartości rysy.

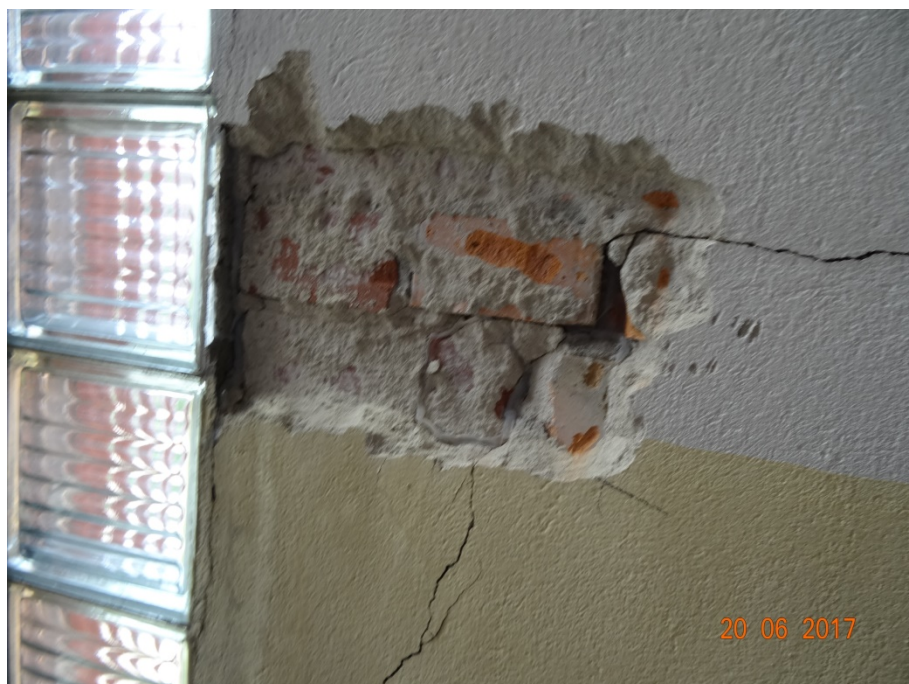
Fot. 136. Jak fot. 135, lecz zbliżenie.
